**CONFEDERACIÓN HIDROGRÁFICA DEL EBRO**

**PLAN DE ACCIÓN SOBRE EL DELTA DEL EBRO: CARACTERIZACIÓN DE LOS SEDIMENTOS  
EXISTENTES EN LOS EMBALSES DE MEQUINENZA Y RIBARROJA**

**U.T.E. PROSERMAR-CEMOSA**

**MEMORIA Y ANEJOS (DIGITAL)**

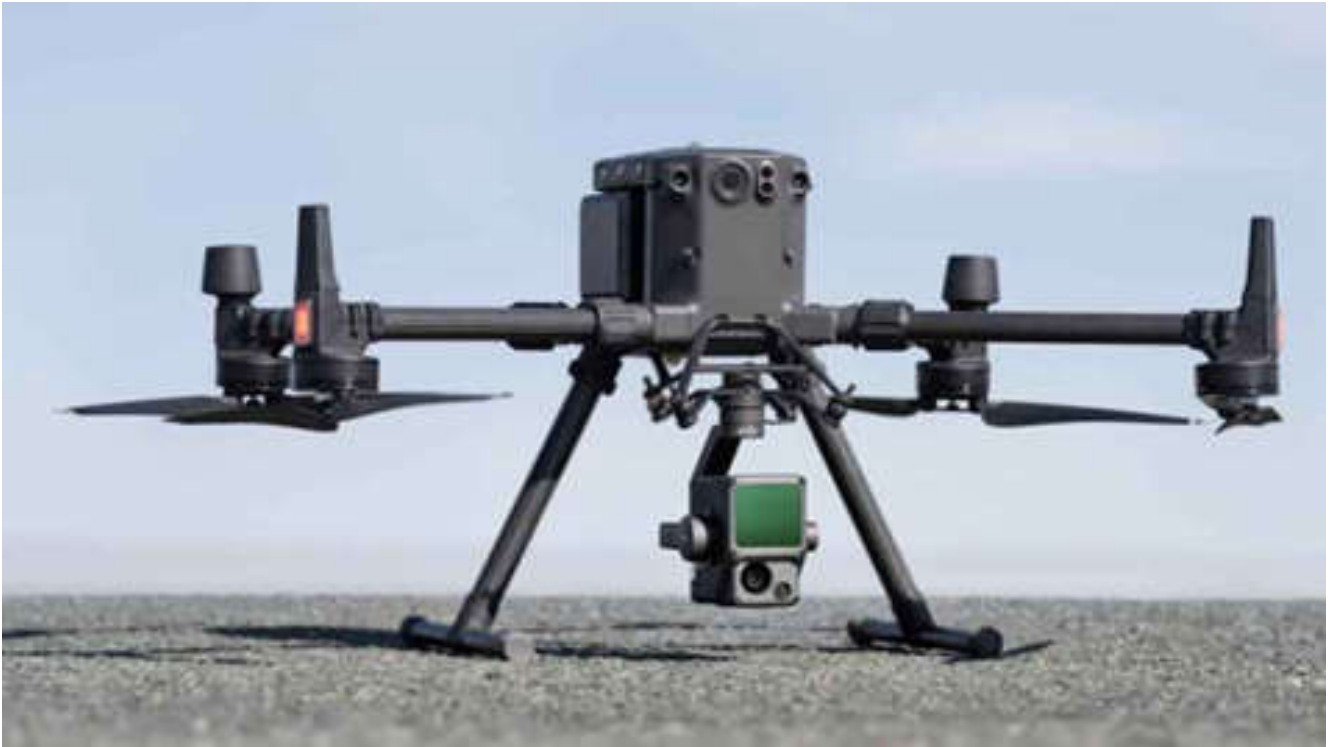
El LIDAR embarcado en el cuadricóptero está configurado con un triple rebote de señal, lo cual permite un filtrado rápido y preciso de la vegetación.

Figura 3. Dron DJI Matrice 300 RTK

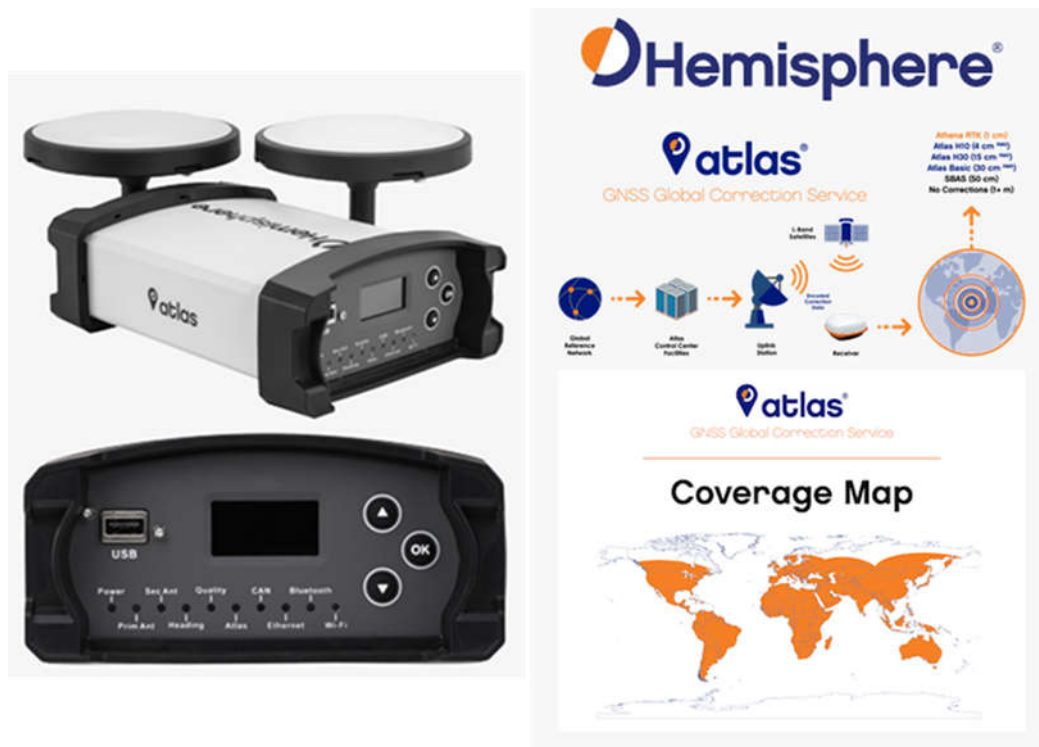
La toma de datos de posición para la realización del levantamiento se hace con un GPS centimétrico RTK VS1000 de Hemisphere. Es un GPS con doble antena que permite obtener posición con correcciones NTRIP o ATLAS H10 (activado) así como el rumbo de la embarcación, de forma continua y sin saltos por pérdida de cobertura.

Figura 5. GPS y rumbo VS100

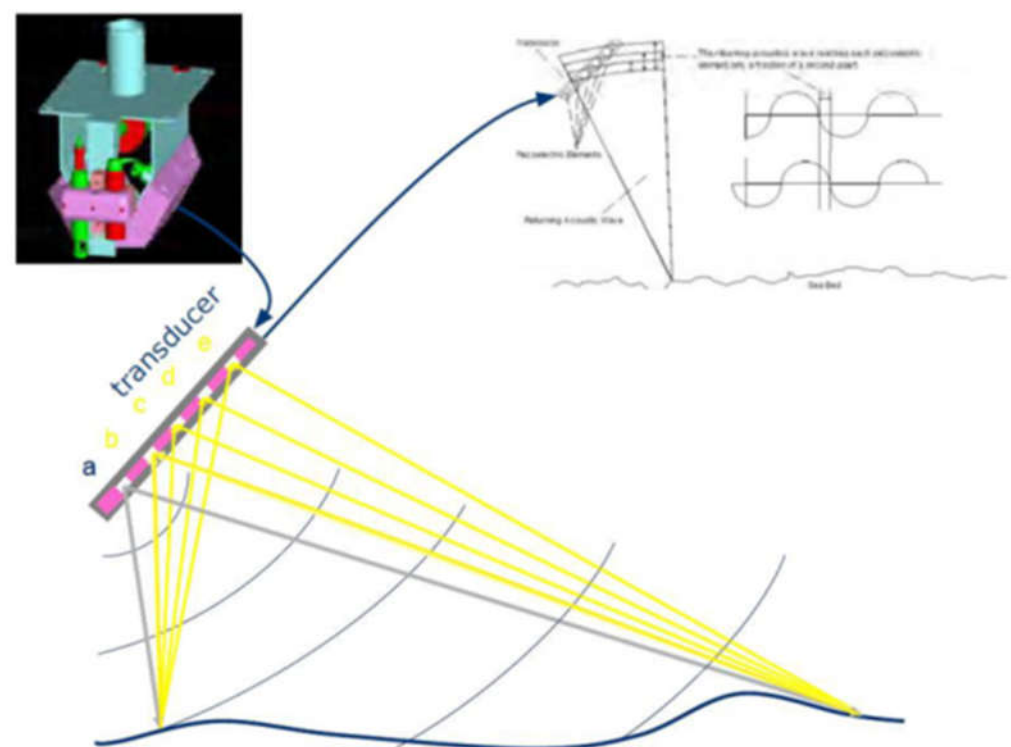
El algoritmo de la medición por fase determina la dirección de retorno del sonido con una resolución de ángulo de 0.03°. La distancia obtenida mediante diferencias de tiempo alcanza los milímetros de precisión. Los datos obtenidos lateralmente son más de 40 por metro lineal. Con estos valores se pueden asegurar los últimos requerimientos del estándar IHO (International Hydrographic Organization) para trabajos de batimetría.

Figura 7. Esquema del sistema empleado en la toma de profundidad.

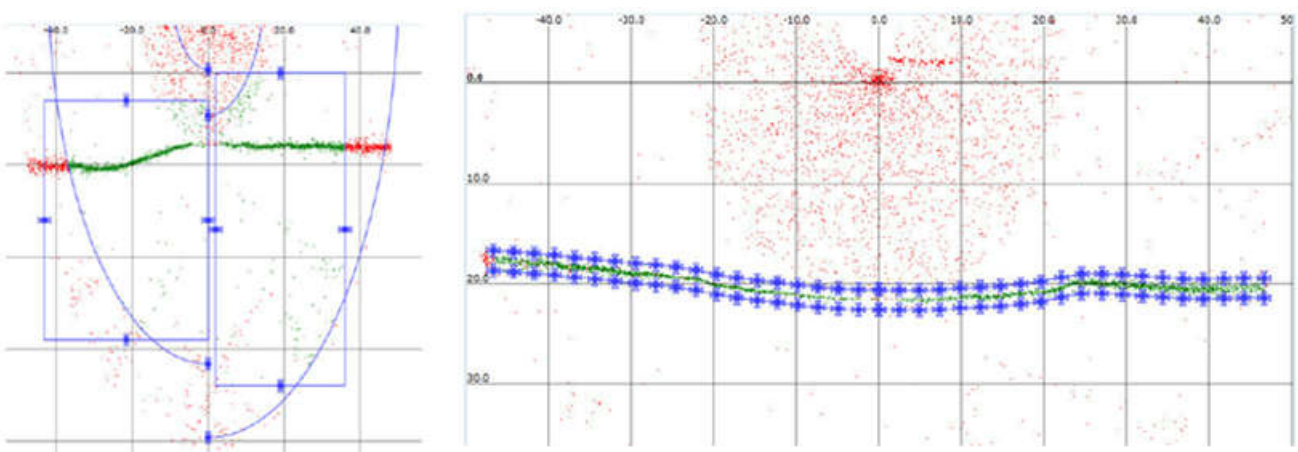
En las siguientes imágenes se observa cómo con los filtros de límites y continuidad transversal se resuelve mayoritariamente la determinación del fondo real. Los algoritmos del programa de adquisición y procesado permiten eliminar “falsos” ecos, o de mala calidad tanto por distancia al transductor como por falta de continuidad lateral o longitudinal. Los puntos rojos son rechazados y los verdes aceptados

Figura 8. Filtros de datos brutos

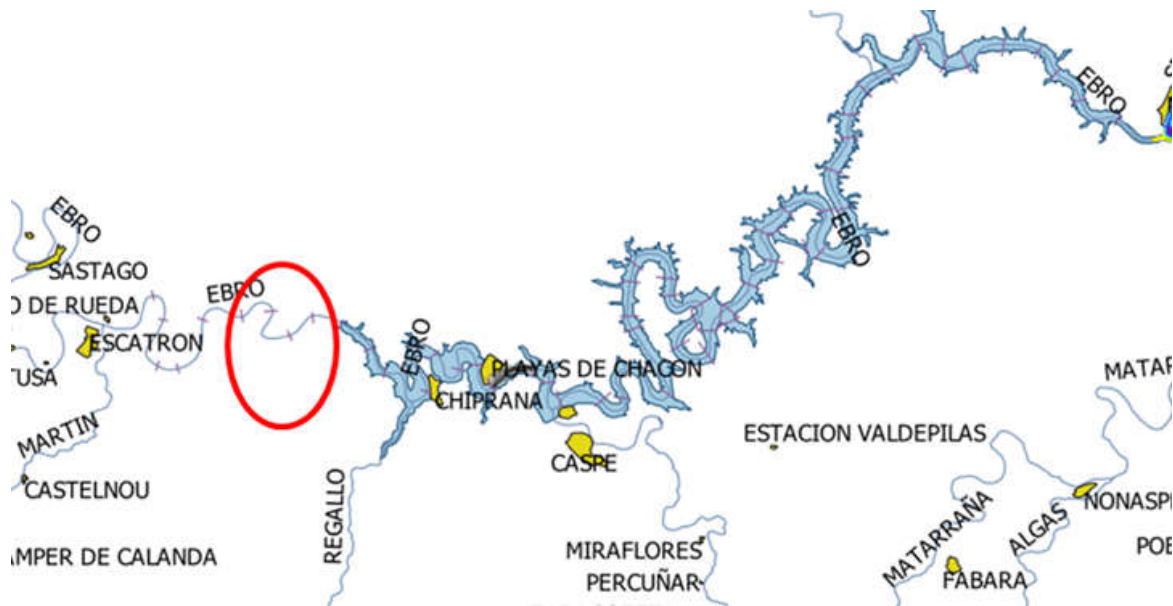
Figura 11. Ubicación sensores de nivel

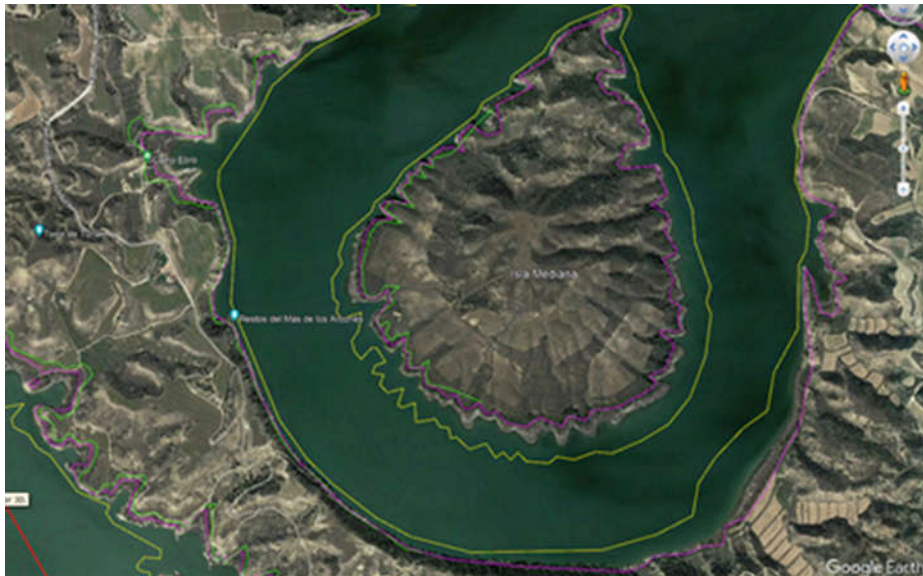
Los datos previos utilizados del Modelo Digital del Terreno (MDT) del embalse fueron los proporcionados por la CHE según la campaña de 1982 del CEDEX. Complementados con puntos descargados del Plan Nacional de Ortofotografía Aérea (PNOA).

Figura 17. Amarillo Cota 112. Magenta y verde referencias 122 m de MDT de 1982 y PNOA respectivamente

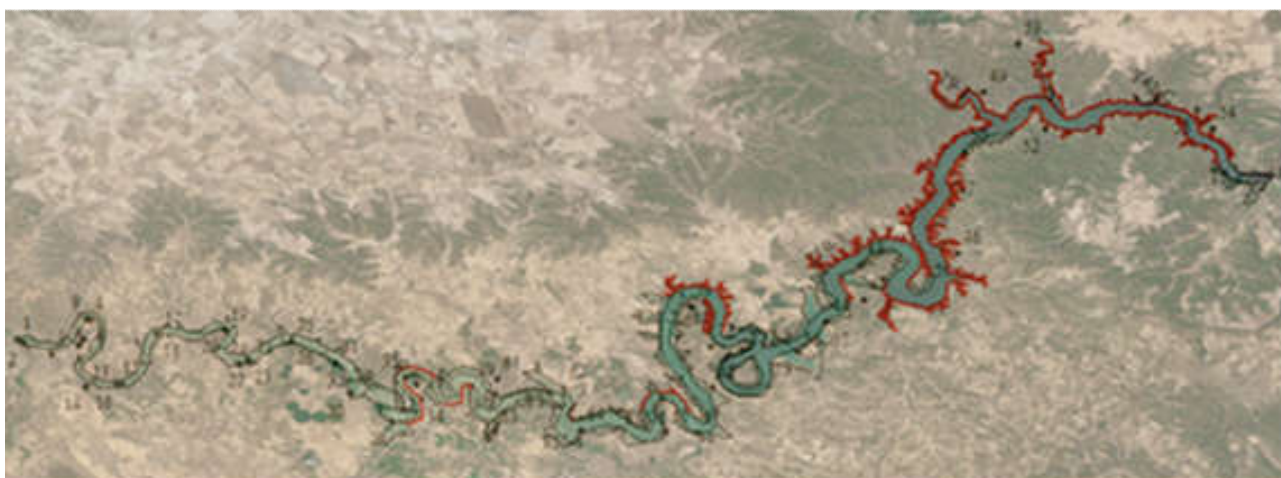
En cada punto de estación o despegue se colocan una o dos marcas, las cuales son medidas mediante el LIDAR para su contraste y obtención de discrepancias

Figura 20. Planta de puntos de apoyo y control.

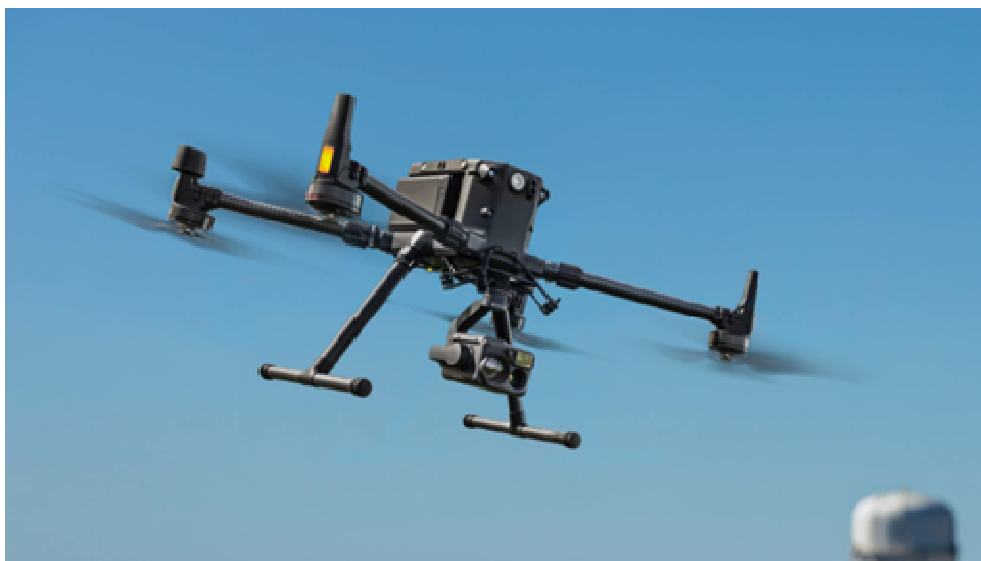
En las programaciones de vuelo no se ha realizado más de 90 s de vuelo sin realizar un quiebro para mejorar la precisión del IMU

Figura 24. RPAS (Remotely Piloted Aircraft System) DJI Matrice 300 RTK

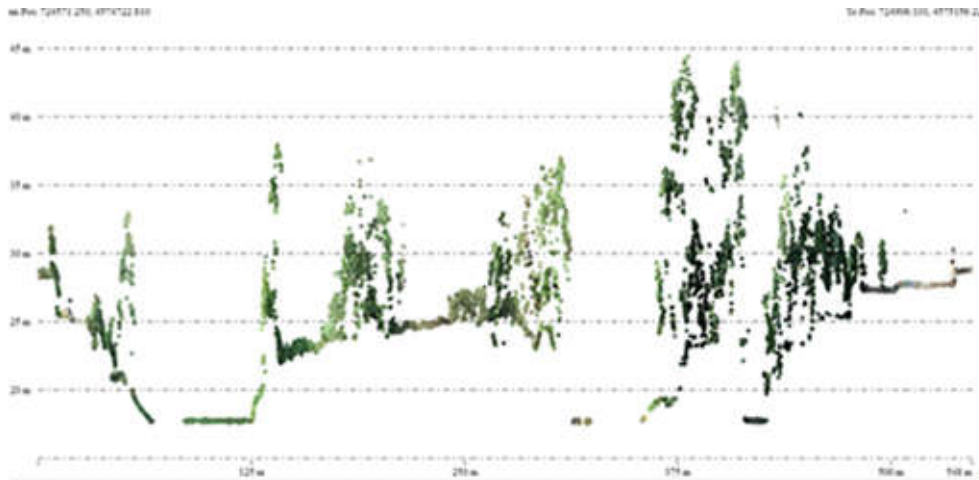
Figura 25. Sección en cola de embalse con vegetación y arboleda

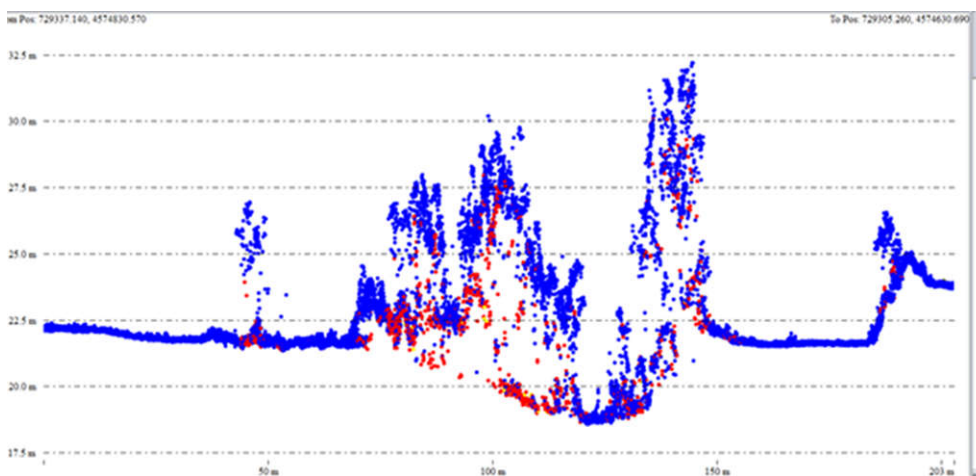
Figura 27. Vista de rebotes en un perfil. Azul: único rebote o primero, amarillo: segundo rebote de tres, rojo: tercer o último rebote de dos

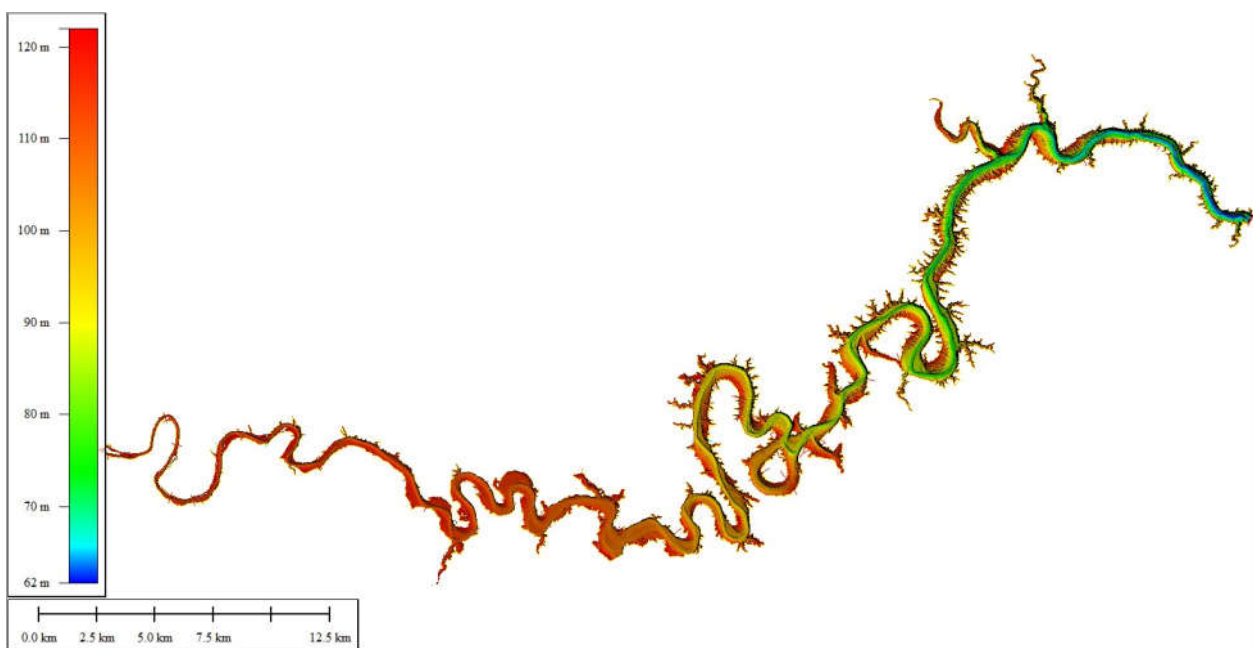
Se han definido 8 subtramos para completar los brazos más anchos e importantes y la hoz de la Isla Mediana (La Herradura).

Figura 28. Modelo digital batimétrico y topográfico.

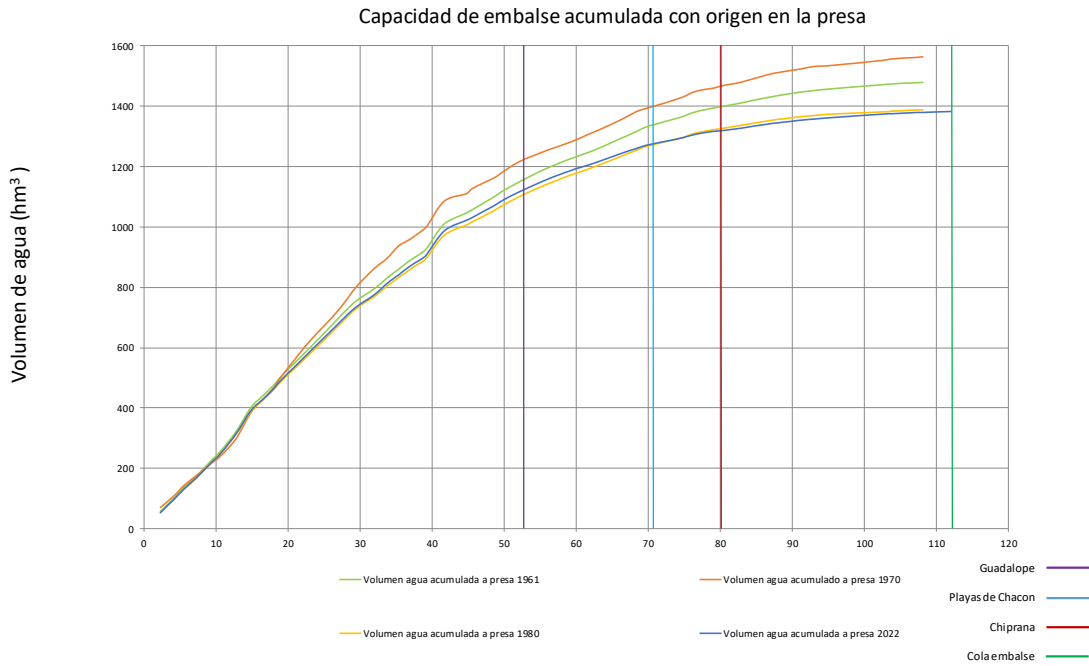
**Figura 30. Capacidad de agua embalsada acumulada.**

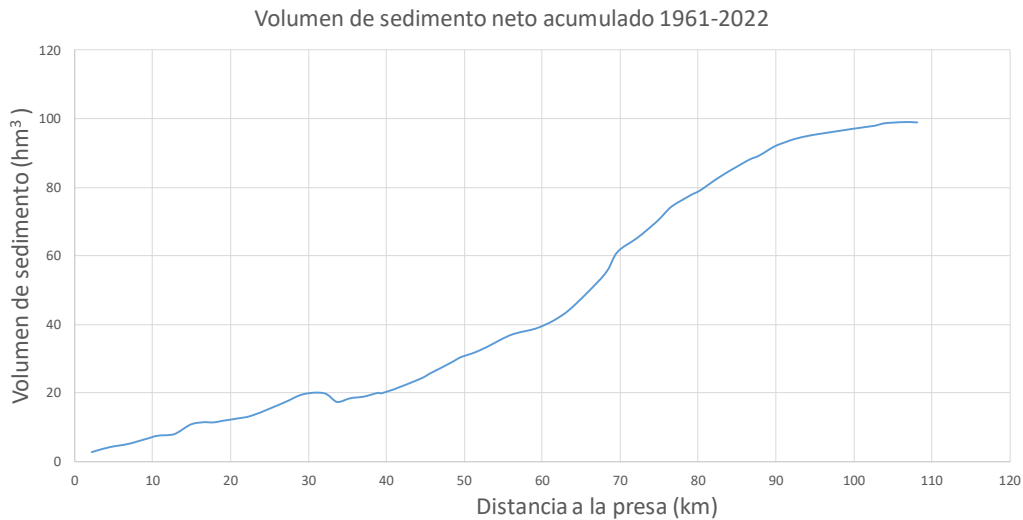
Estos valores, se pueden también representar gráficamente, como en el caso del periodo 1961-2022.

Figura 31. Gráfico de sedimento teórico acumulado en el vaso desde la presa.

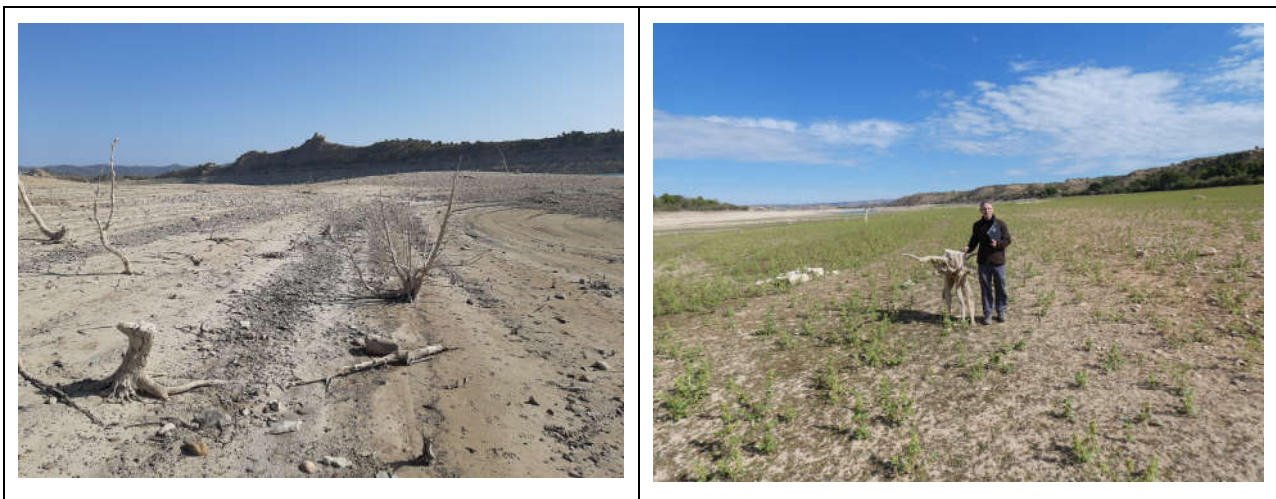
Figura 34. Fotografías de raíces descubiertas por la erosión del oleaje

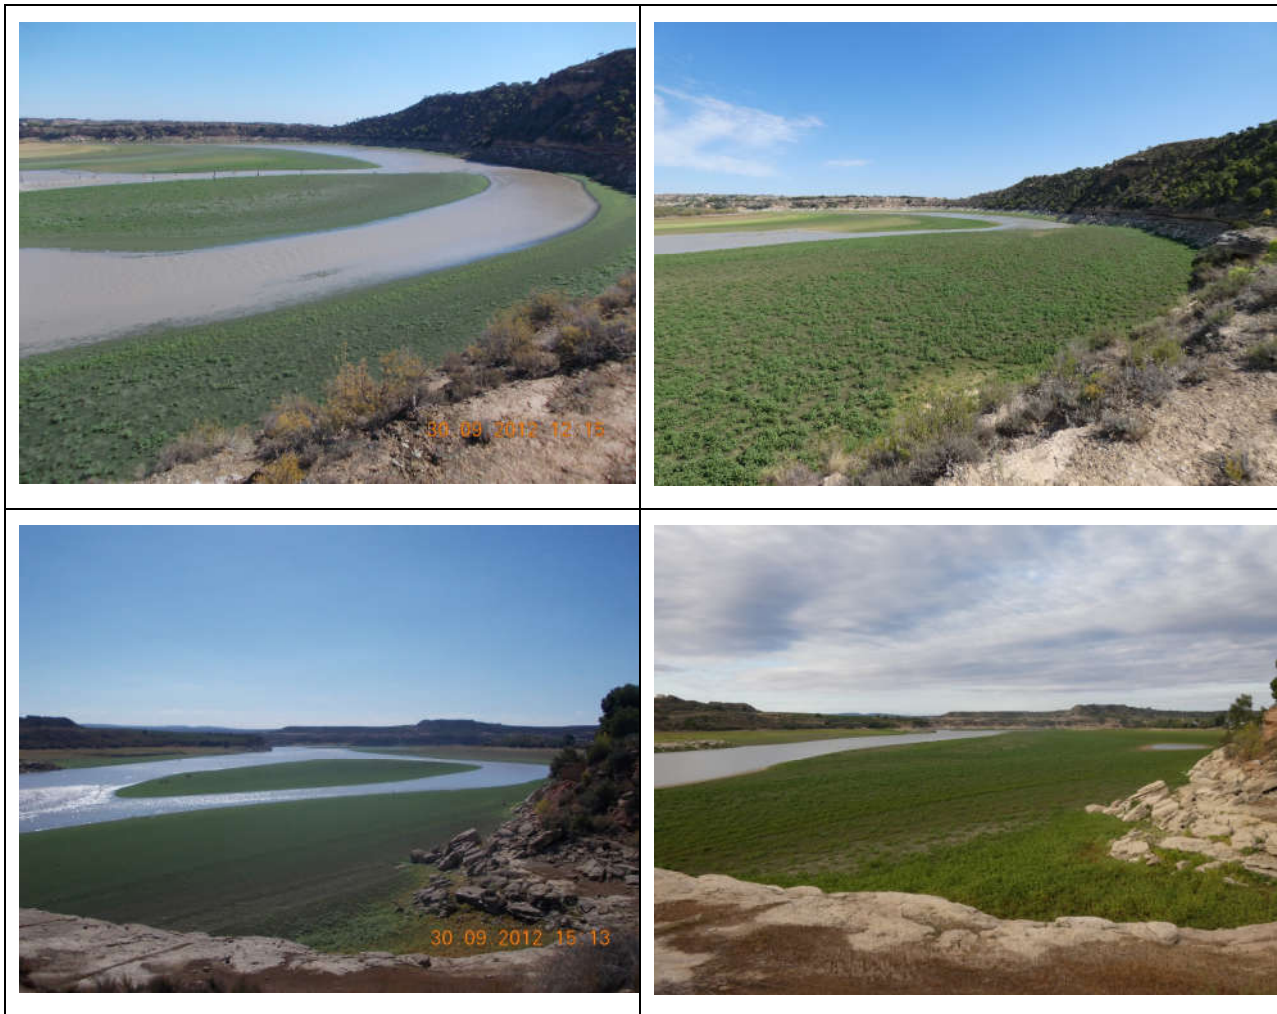
2022 se ha producido una acumulación de sedimentos. Esta acumulación es nítidamente constatable entre 2012 y 2022 a partir de los testimonios gráficos disponibles (ver anejo 9).

Figura 35. Evolución gráfica de la acumulación de sedimentos 2012-2022. A la izquierda fotografías de 2012. A la derecha de 2022 desde el mismo punto a nivel de embalse similar.

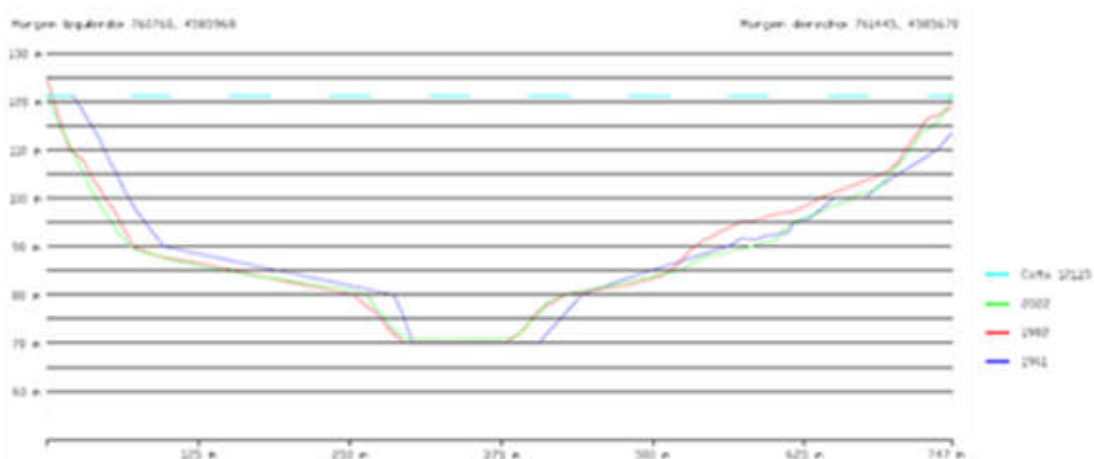
Por ejemplo, en el Tramo 10 – Perfil 10, a unos 18 km de la presa, se aprecia esa coincidencia en el fondo del antiguo cauce, pero en los laterales existen discrepancias difíciles de explicar salvo por la falta de precisión.

Figura 36. Perfil 10. Comparación de perfil del antiguo cauce con el actual.

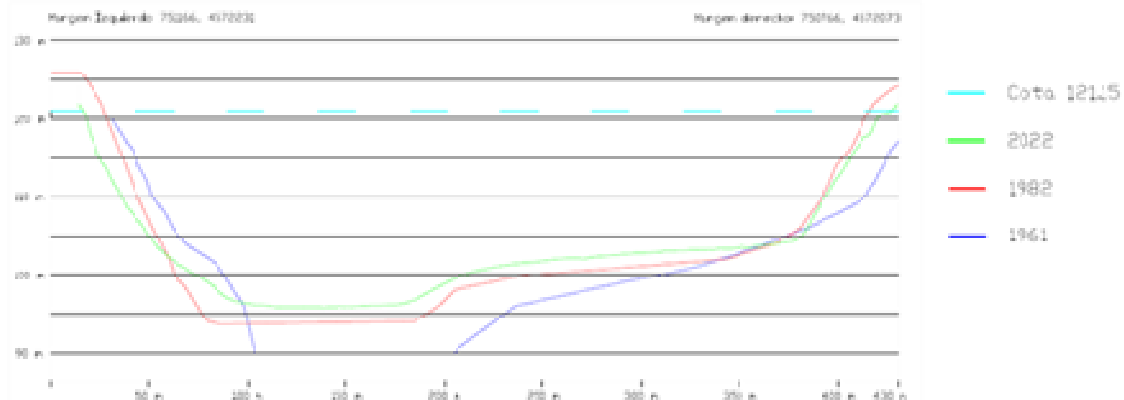
el mismo tipo de discrepancias que solo las diferencias en las técnicas topográficas y batimétricas pueden explicar.

Figura 37. Perfil 30. Comparación de perfil del antiguo cauce con el actual.

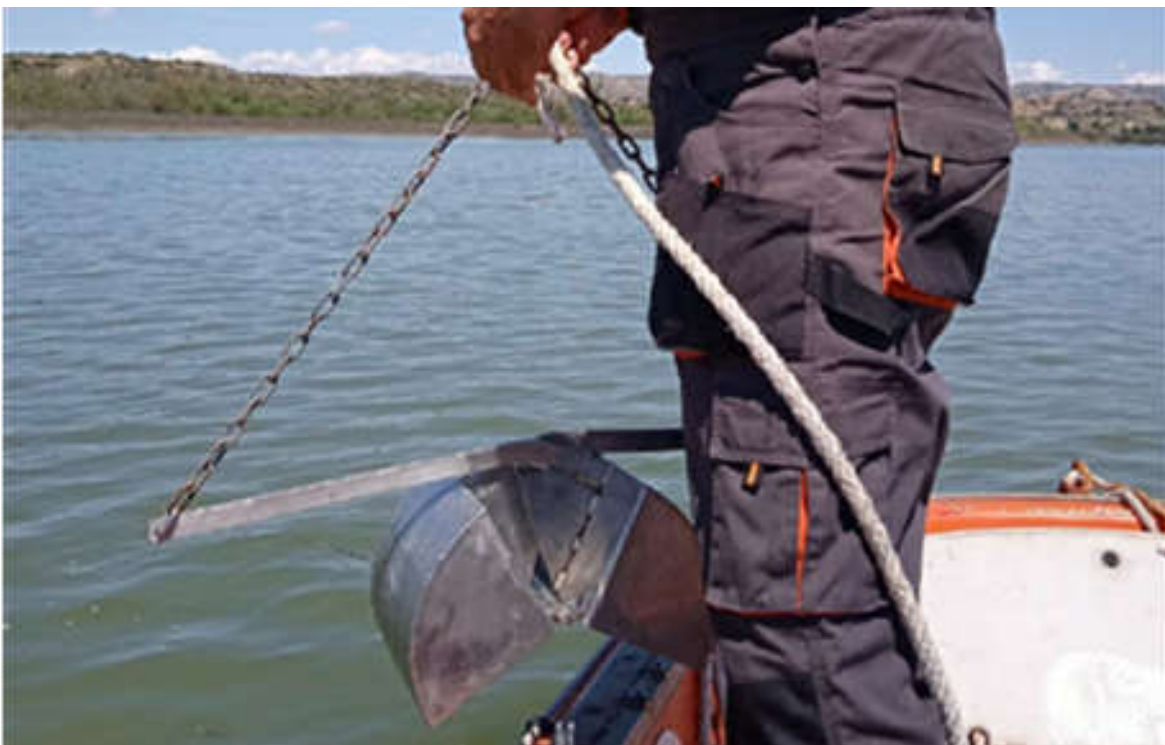
Figura 41. Detalle de cuchara Van Veen.

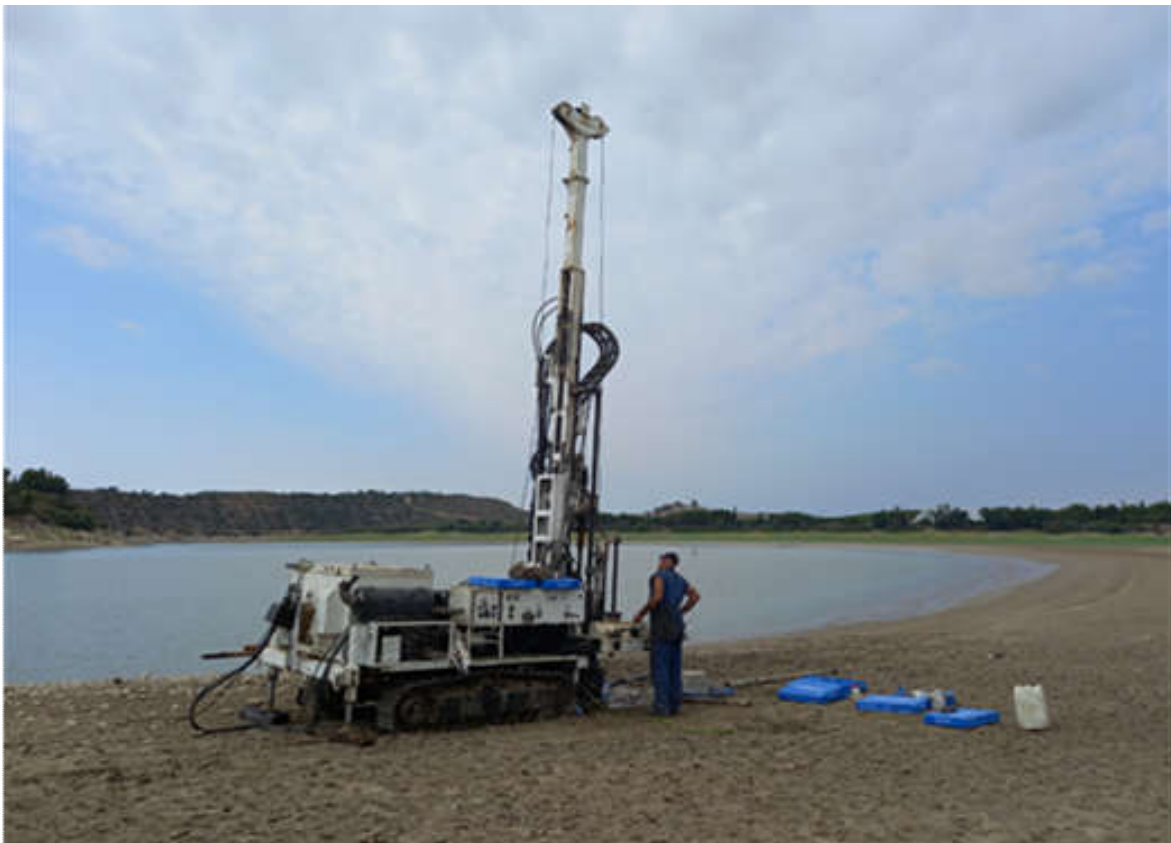
Figura 49. Máquina de sondeos trabajando en S-08.

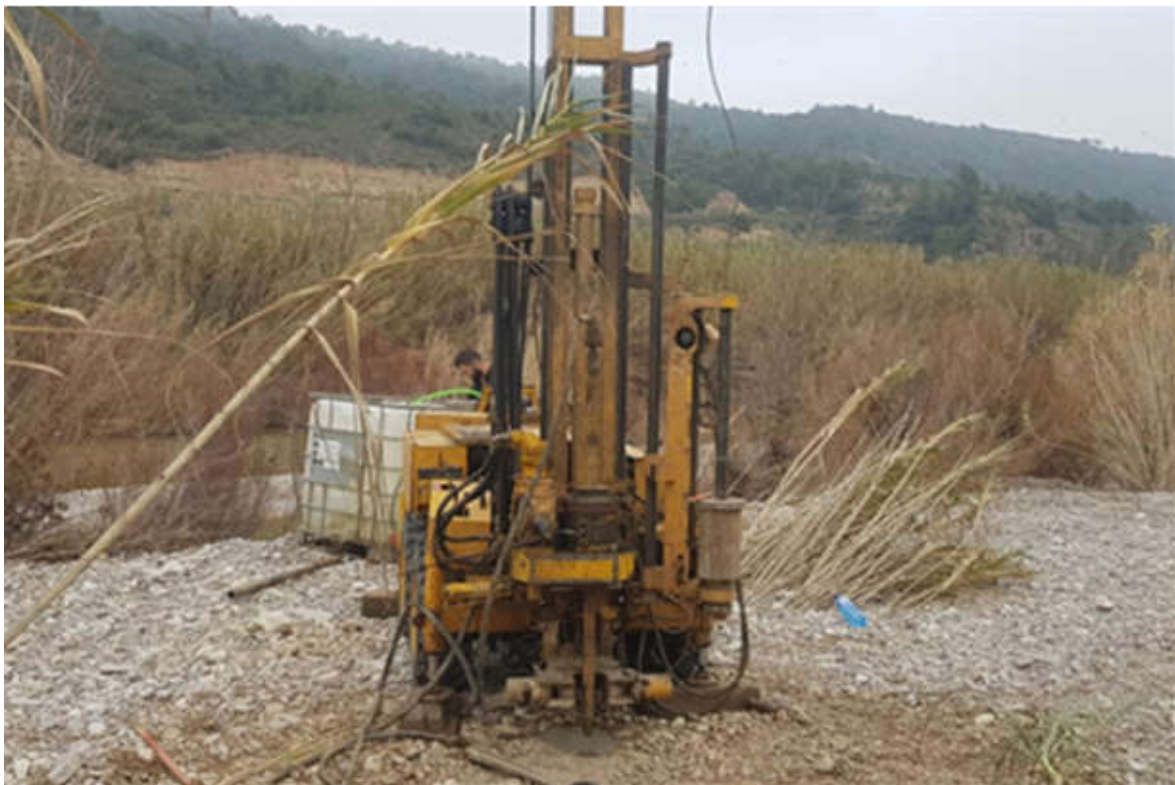
Figura 59. Máquina de sondeos trabajando en SR-01.

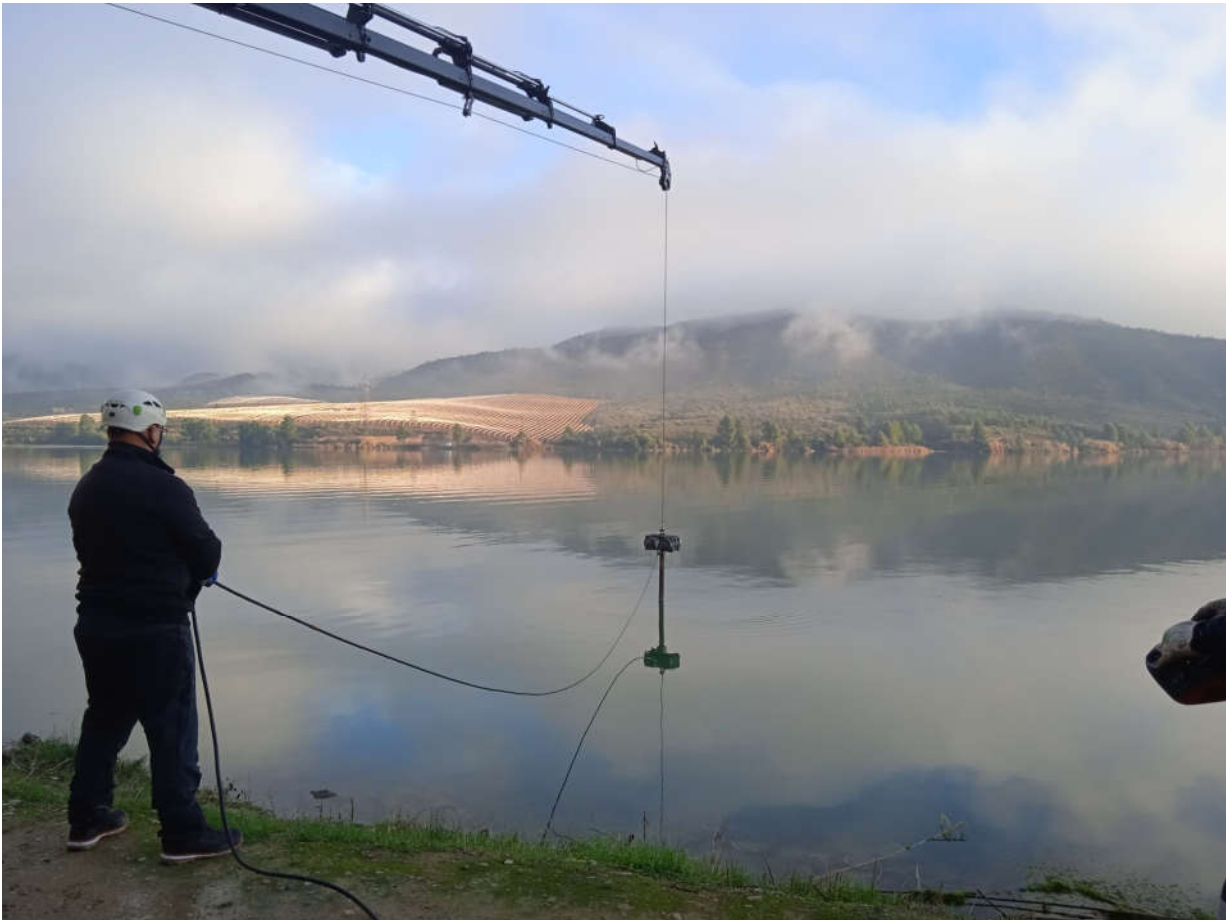
Figura 60. Ejecución de vibro- corer SVR-07.

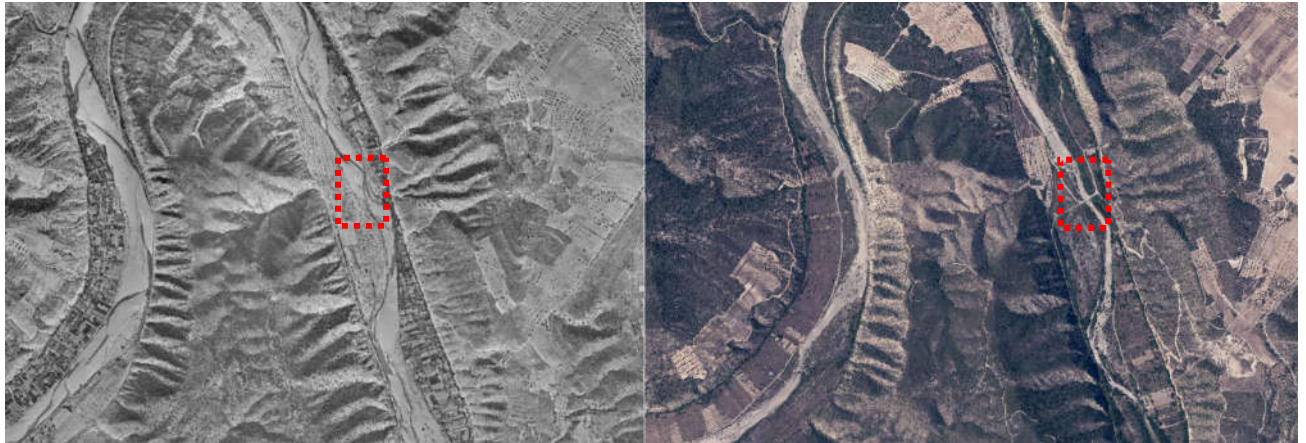
Figura 62. Sondeos de desembocadura del Matarraña.

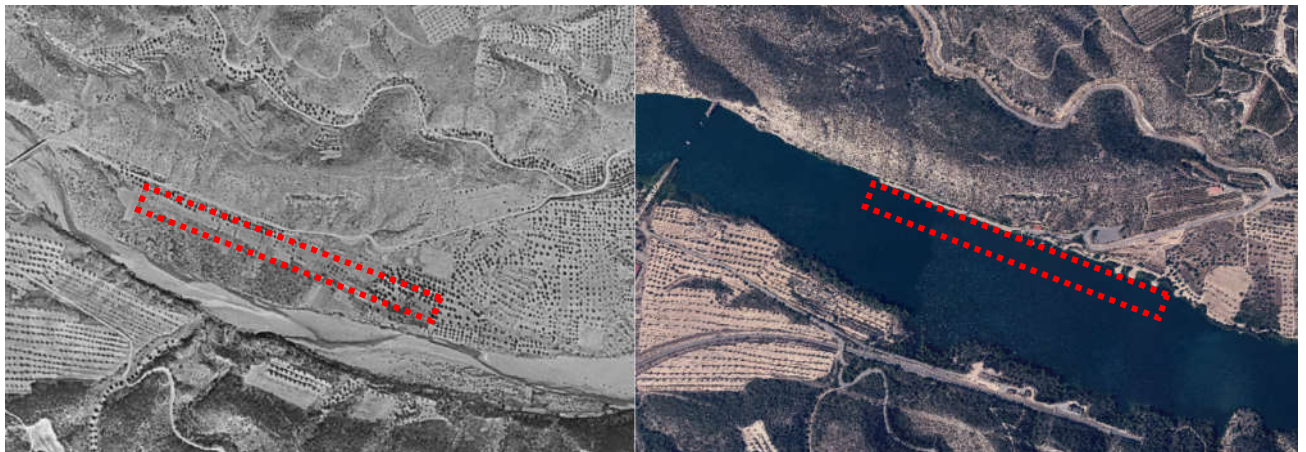
Figura 63. Sondeos en la Reixaga.

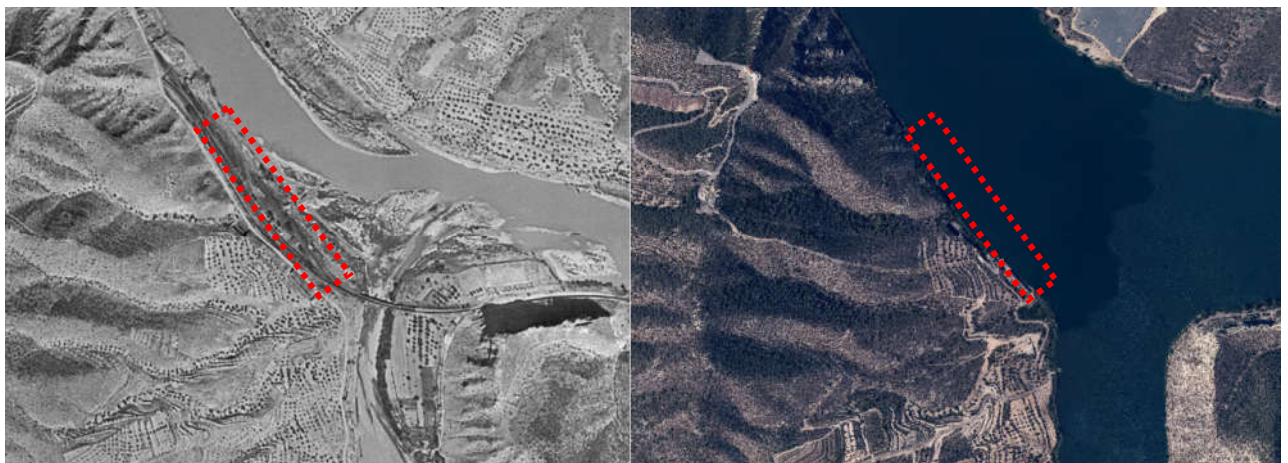
Figura 64. Sondeos en antiguo pueblo de Fayón.

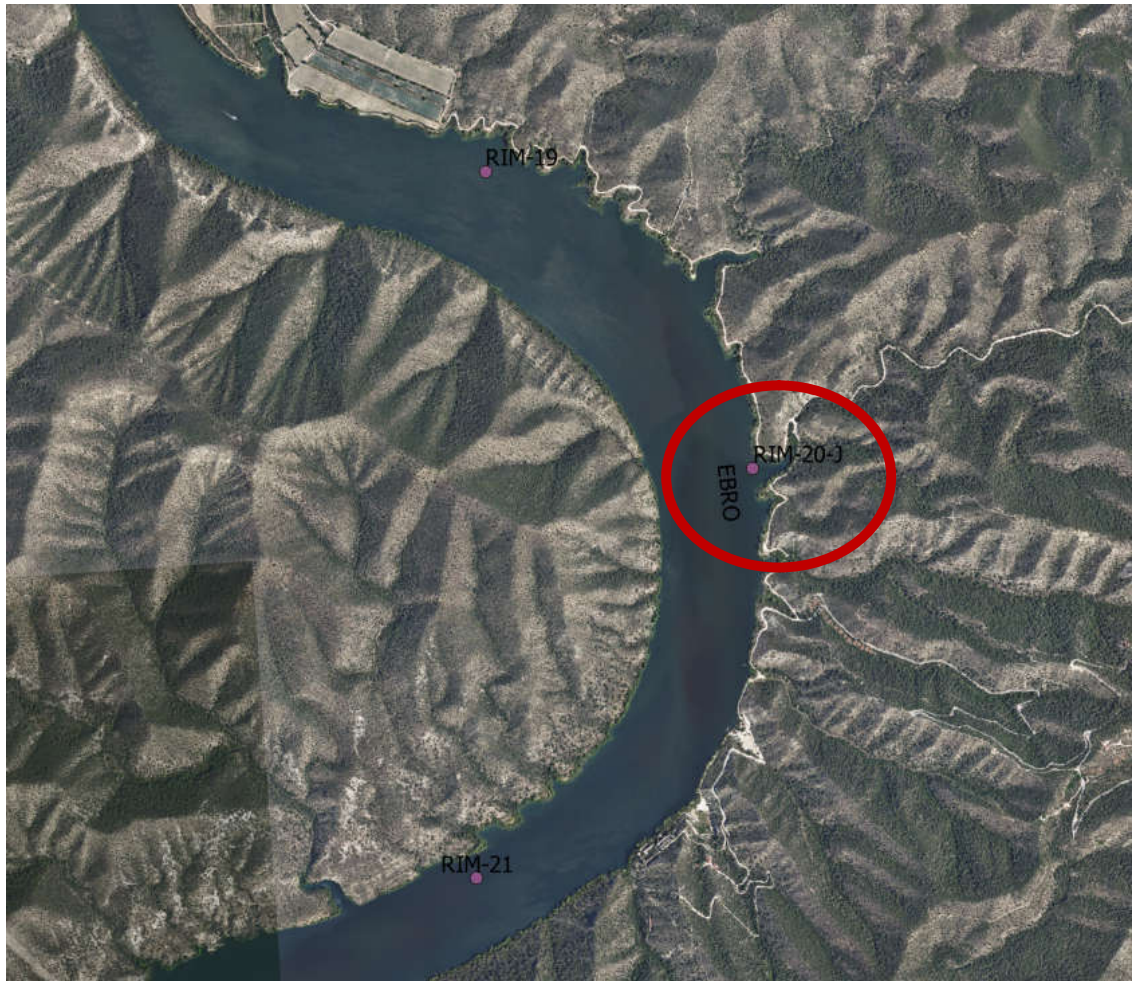
Figura 67. Ubicación del punto RIM-20-J
