DATOS DEL TRAMO ARPSI

Nombre del ARPSI	16.-Irati-Salazar
Código del ARPSI	ES091_ARPS_IRS
Código del tramo ARPSI	ES091_ARPS_IRS-01
Longitud del tramo ARPSI (Km)	2.79
Ciclo de definición	Primer ciclo de la Directiva de Inundaciones
Origen de la inundación	Fluvial
Cauce	Río Irati
Término municipal	Orbaitzeta
Comunidad Autónoma	Comunidad Foral de Navarra
Nº de eventos registrados en el ARPSI	4
Fecha del último evento registrado	11/03/2006
Masa de agua de la DMA	ES091MSPF958

DATOS DE LA EVALUACIÓN EN EL 2º CICLO

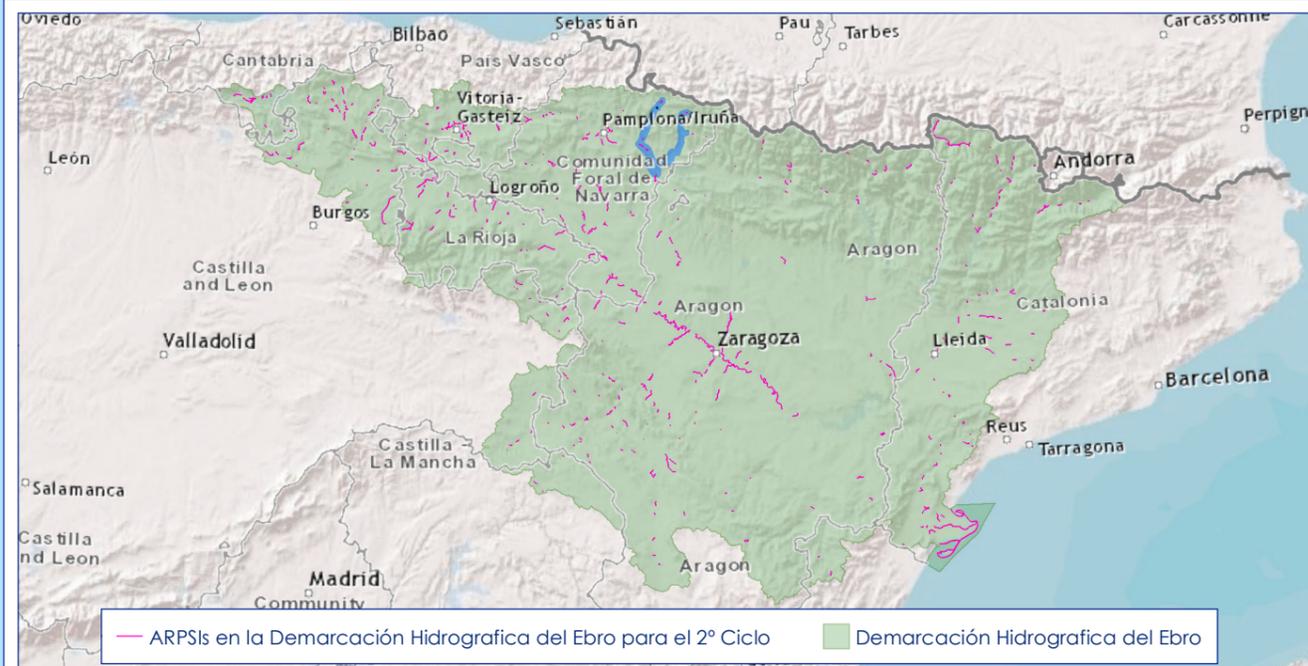
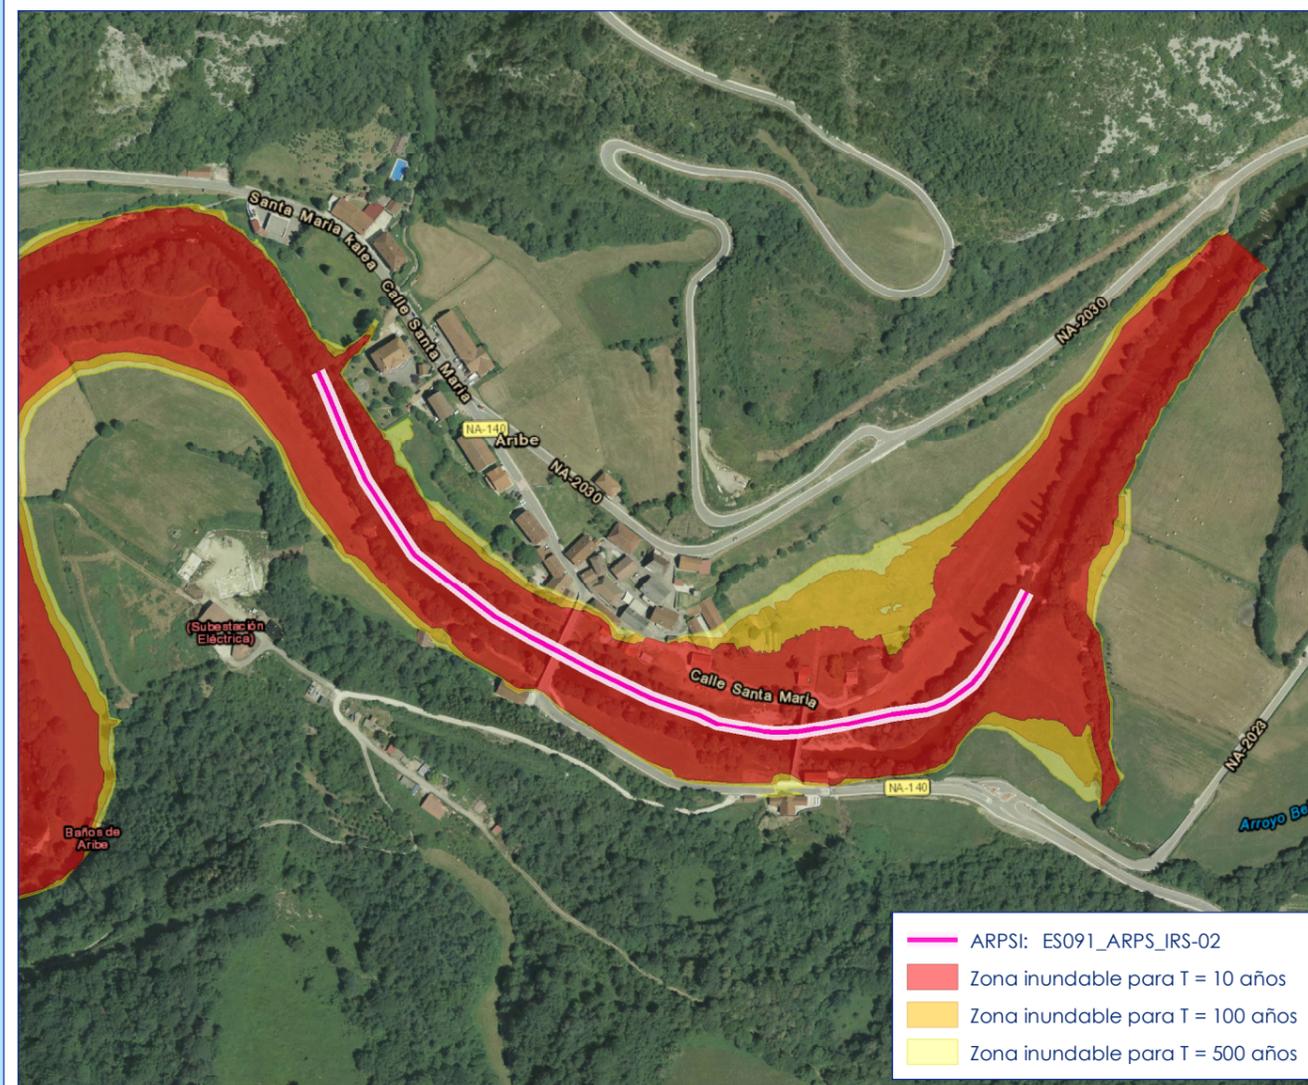
PLANO DE SITUACIÓN DEL TRAMO ARPSI

Nombre del ARPSI	16.-Irati-Salazar
Código del ARPSI	ES091_ARPS_IRS
Código del tramo ARPSI	ES091_ARPS_IRS-02
Longitud del tramo ARPSI (Km)	0.66
Ciclo de definición	Primer ciclo de la Directiva de Inundaciones
Origen de la inundación	Fluvial
Cauce	Río Irati
Término municipal	Aribe
Comunidad Autónoma	Comunidad Foral de Navarra
Nº de eventos registrados en el ARPSI	4
Fecha del último evento registrado	11/03/2006
Masa de agua de la DMA	ES091MSPF532

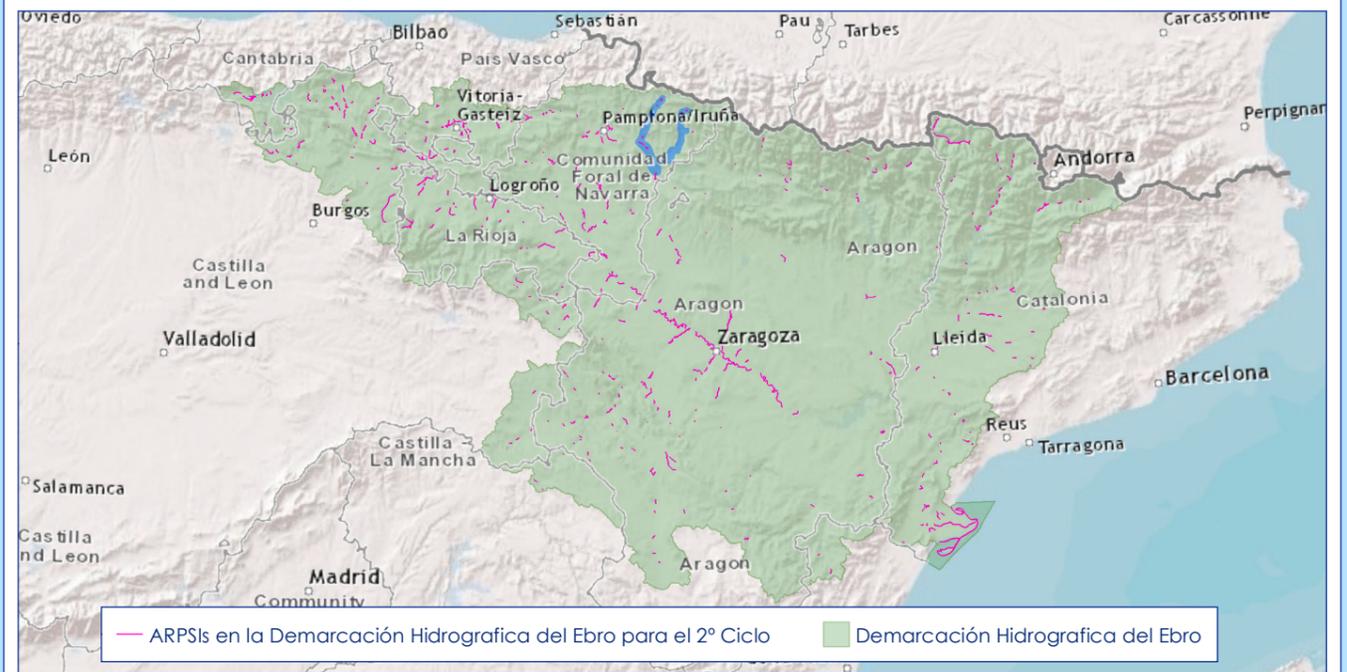
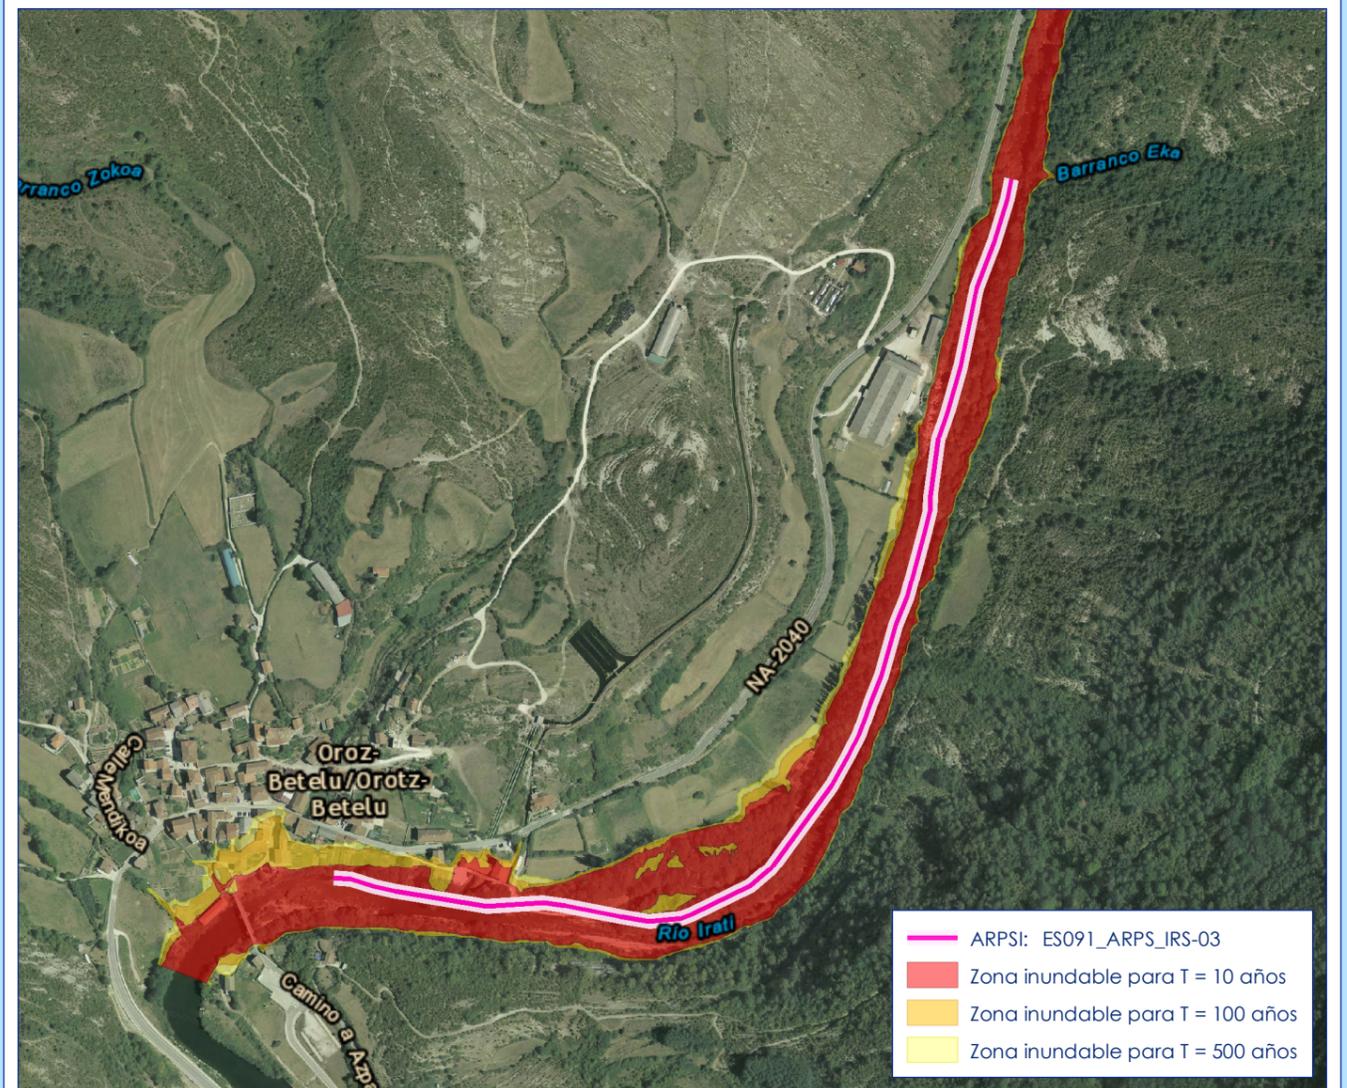
PLANO DE SITUACIÓN DEL TRAMO ARPSI

Nombre del ARPSI	16.-Irati-Salazar
Código del ARPSI	ES091_ARPS_IRS
Código del tramo ARPSI	ES091_ARPS_IRS-03
Longitud del tramo ARPSI (Km)	1.18
Ciclo de definición	Primer ciclo de la Directiva de Inundaciones
Origen de la inundación	Fluvial
Cauce	Río Irati
Término municipal	Oroz-Betelu
Comunidad Autónoma	Comunidad Foral de Navarra
Nº de eventos registrados en el ARPSI	4
Fecha del último evento registrado	11/03/2006
Masa de agua de la DMA	ES091MSPF532

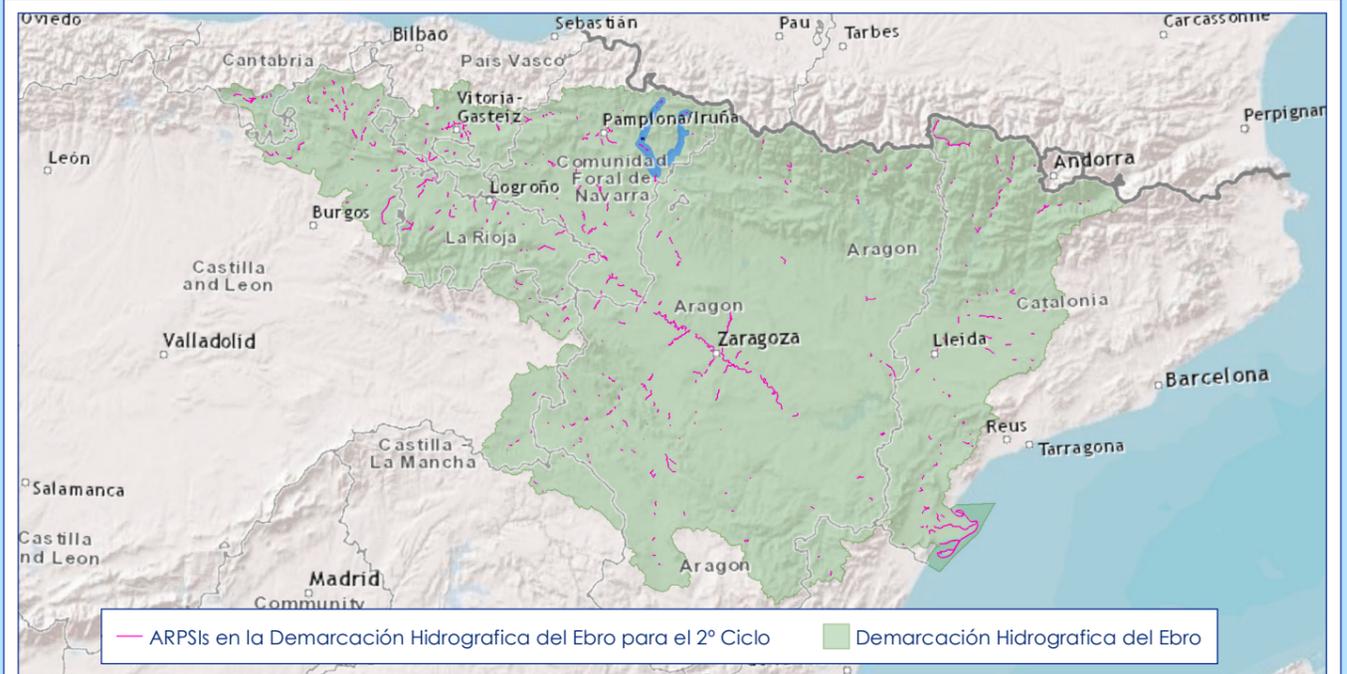
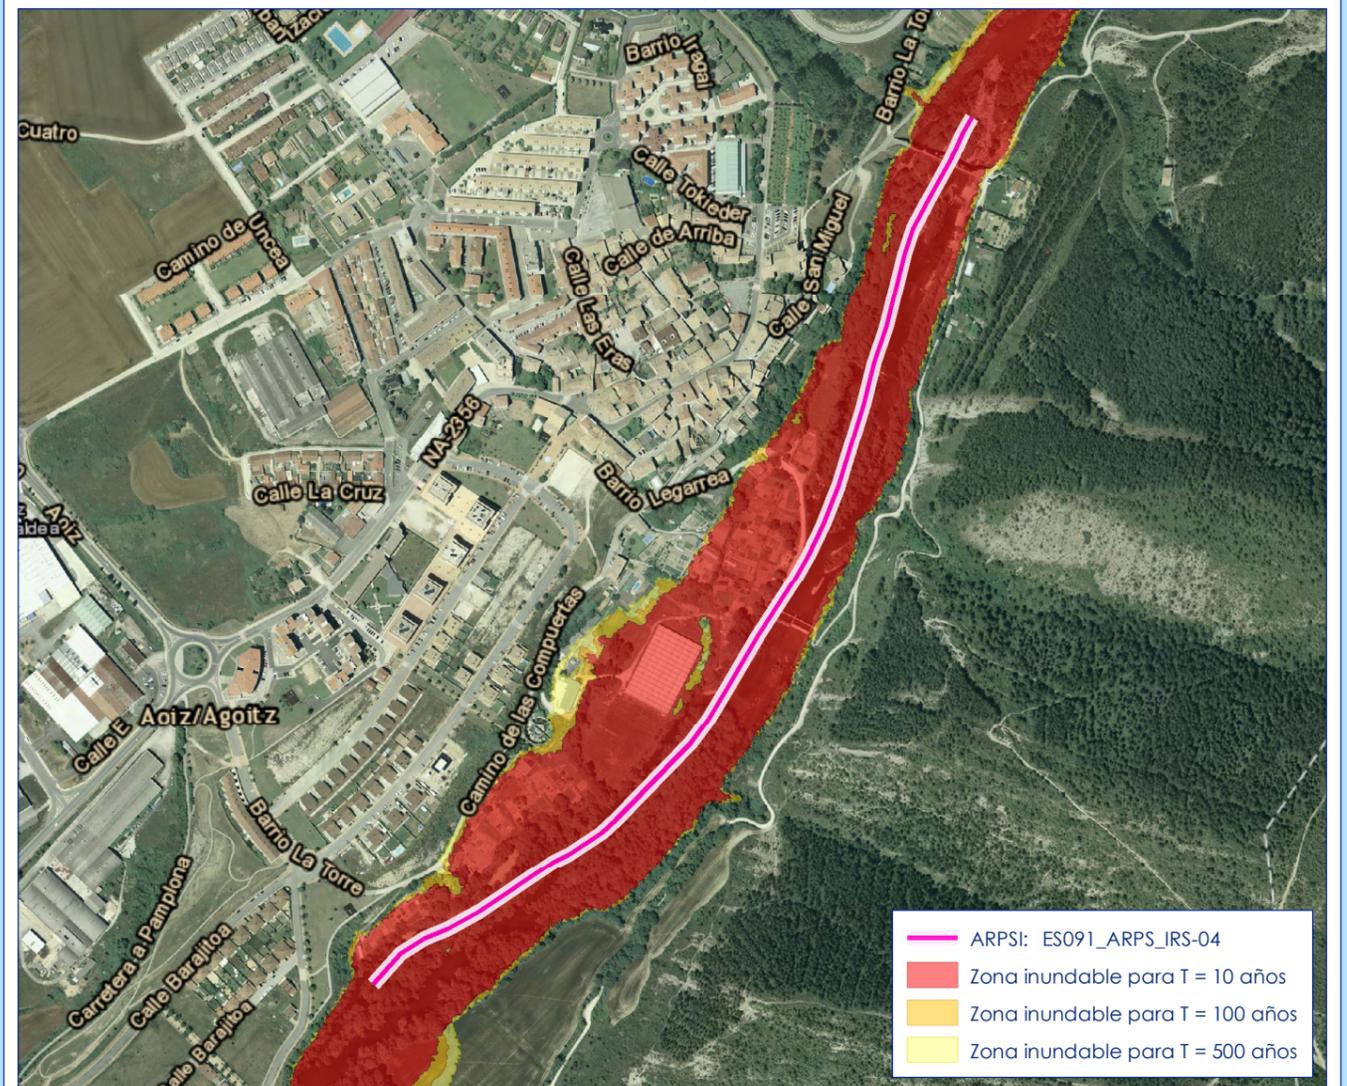
PLANO DE SITUACIÓN DEL TRAMO ARPSI

Nombre del ARPSI	16.-Irati-Salazar
Código del ARPSI	ES091_ARPS_IRS
Código del tramo ARPSI	ES091_ARPS_IRS-04
Longitud del tramo ARPSI (Km)	1.08
Ciclo de definición	Primer ciclo de la Directiva de Inundaciones
Origen de la inundación	Fluvial
Cauce	Río Irati
Término municipal	Aoiz
Comunidad Autónoma	Comunidad Foral de Navarra
Nº de eventos registrados en el ARPSI	4
Fecha del último evento registrado	11/03/2006
Masa de agua de la DMA	ES091MSPF534

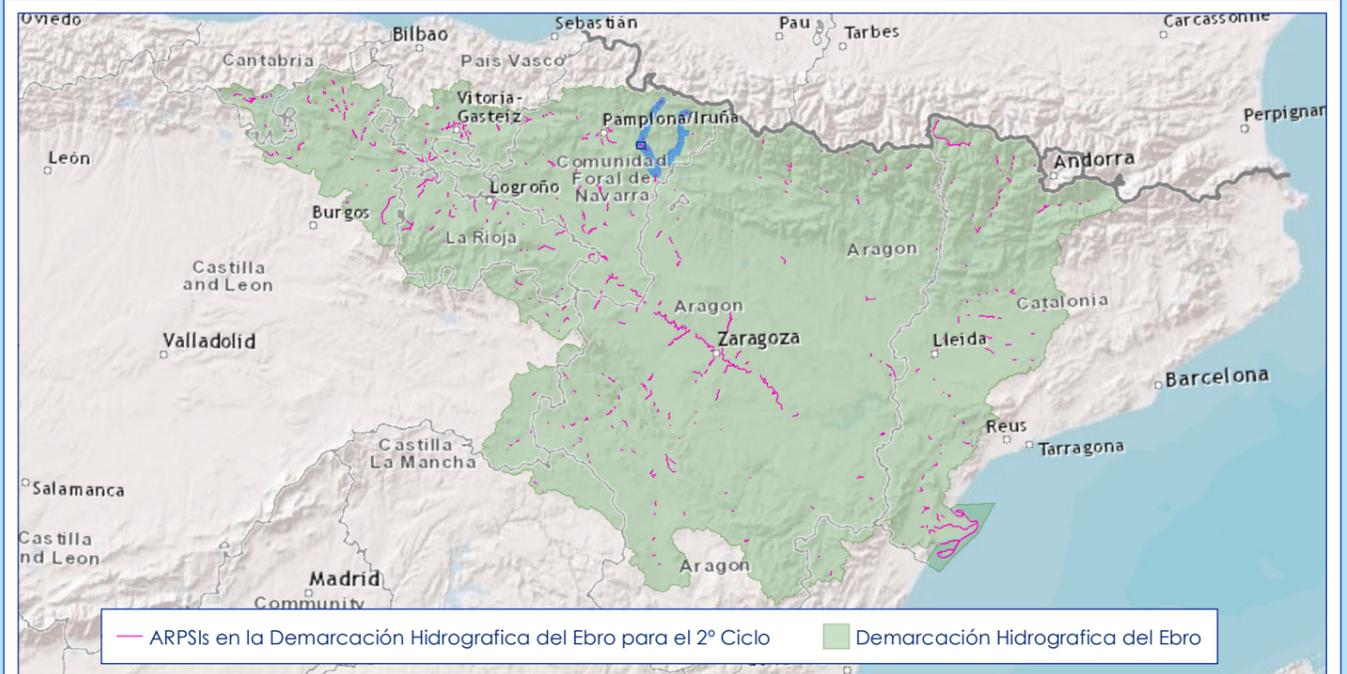
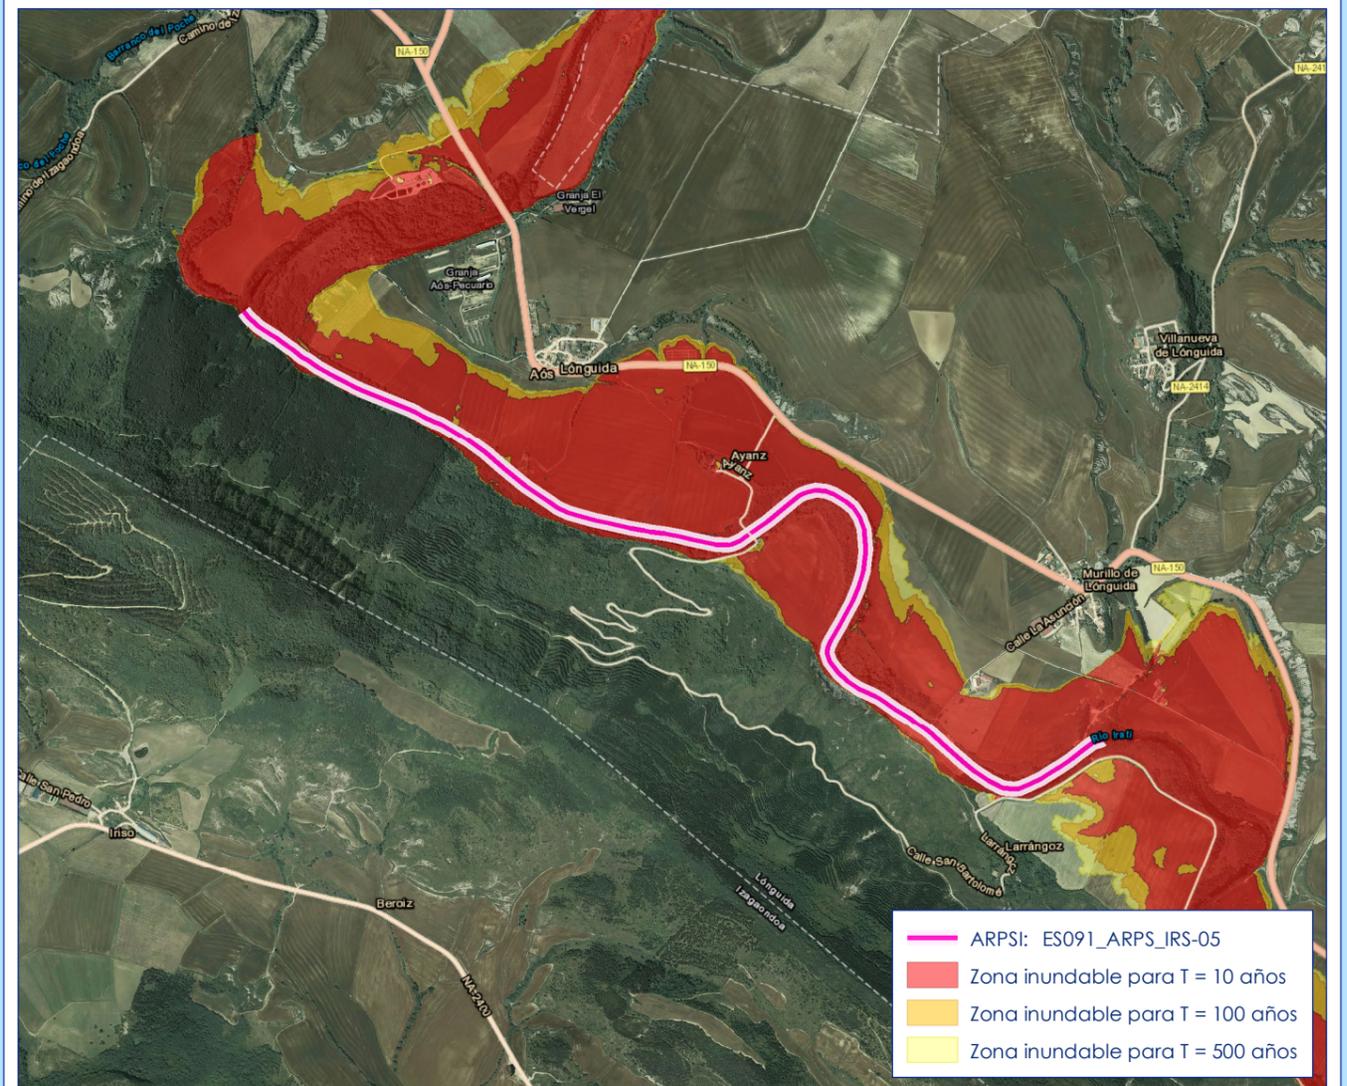
PLANO DE SITUACIÓN DEL TRAMO ARPSI

Nombre del ARPSI	16.-Irati-Salazar
Código del ARPSI	ES091_ARPS_IRS
Código del tramo ARPSI	ES091_ARPS_IRS-05
Longitud del tramo ARPSI (Km)	4.2
Ciclo de definición	Primer ciclo de la Directiva de Inundaciones
Origen de la inundación	Fluvial
Cauce	Río Irati
Término municipal	Lónguida
Comunidad Autónoma	Comunidad Foral de Navarra
Nº de eventos registrados en el ARPSI	4
Fecha del último evento registrado	11/03/2006
Masa de agua de la DMA	ES091MSPF536

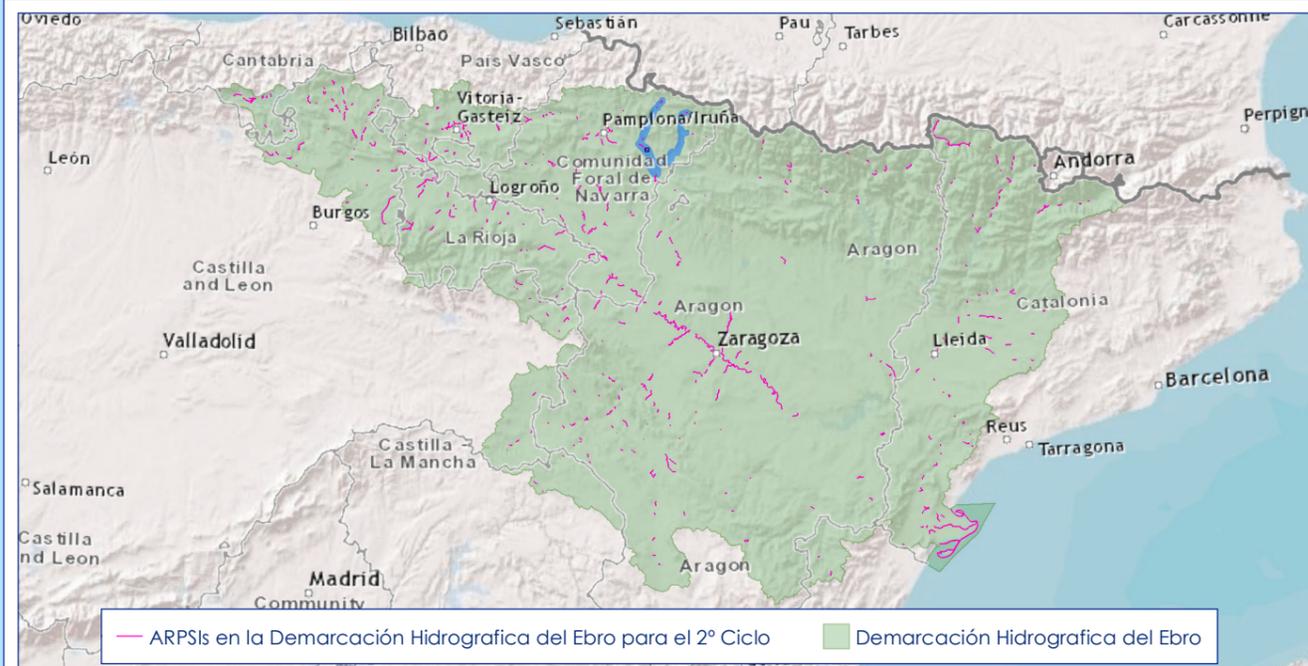
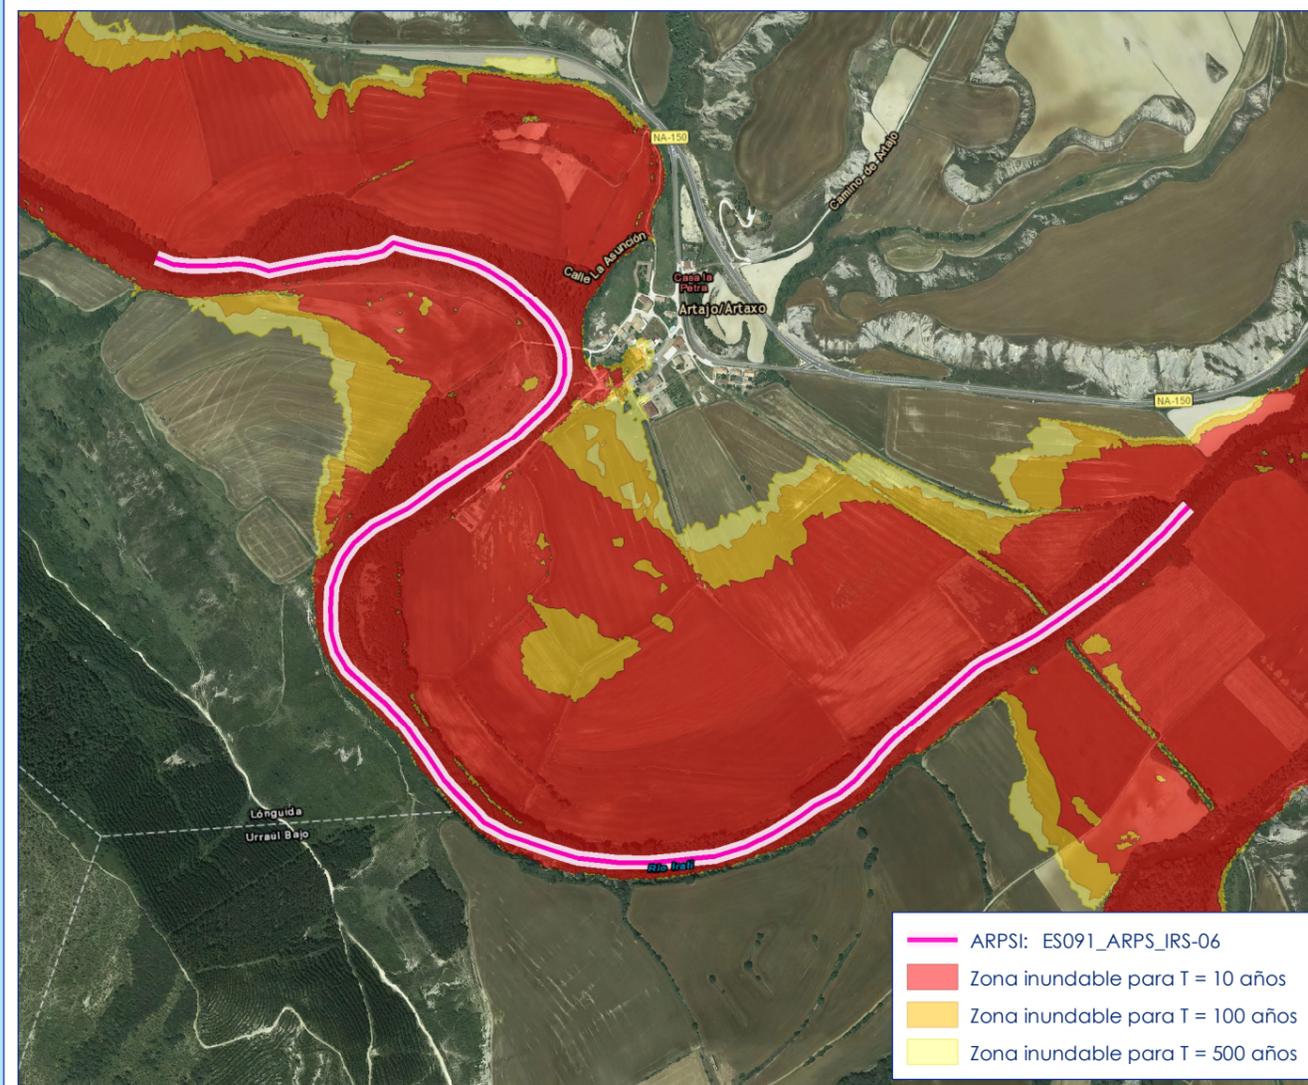
PLANO DE SITUACIÓN DEL TRAMO ARPSI

Nombre del ARPSI	16.-Irati-Salazar
Código del ARPSI	ES091_ARPS_IRS
Código del tramo ARPSI	ES091_ARPS_IRS-06
Longitud del tramo ARPSI (Km)	3.27
Ciclo de definición	Primer ciclo de la Directiva de Inundaciones
Origen de la inundación	Fluvial
Cauce	Río Irati
Término municipal	Lónguida y Urraul Bajo
Comunidad Autónoma	Comunidad Foral de Navarra
Nº de eventos registrados en el ARPSI	4
Fecha del último evento registrado	11/03/2006
Masa de agua de la DMA	ES091MSPF536

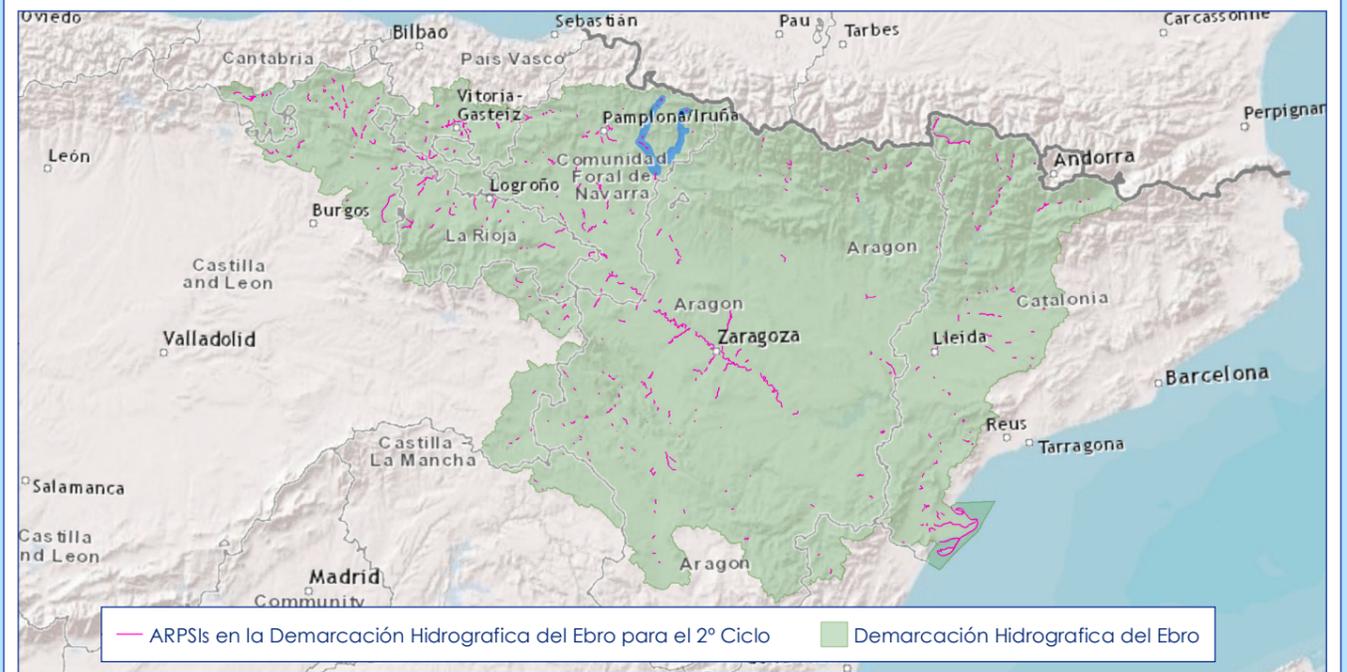
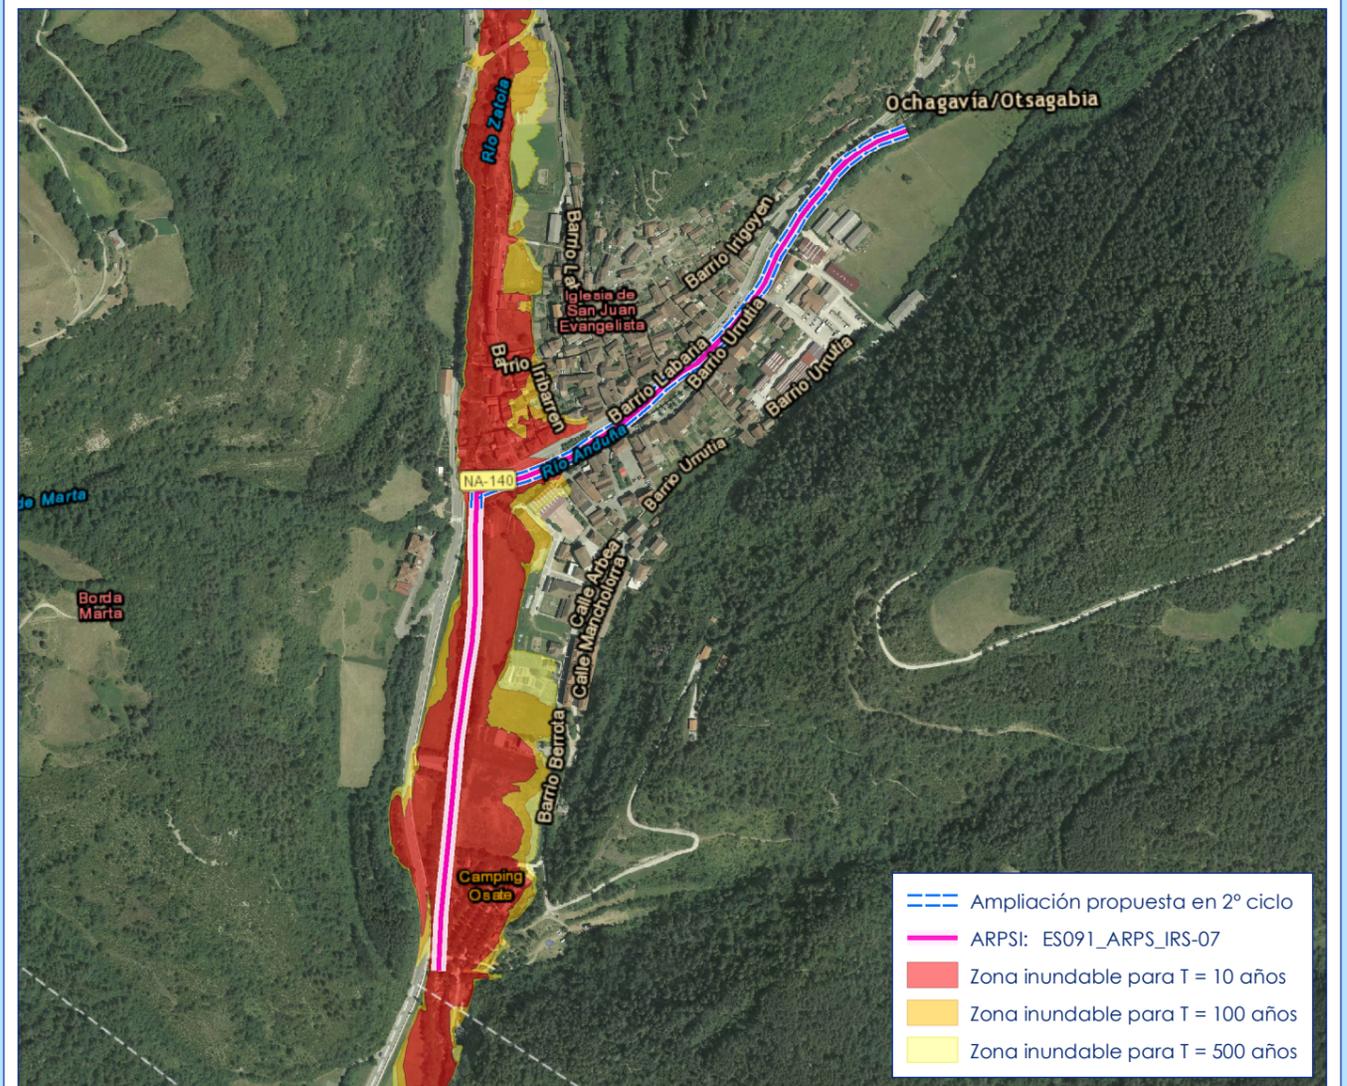
PLANO DE SITUACIÓN DEL TRAMO ARPSI

Nombre del ARPSI	16.-Irati-Salazar
Código del ARPSI	ES091_ARPS_IRS
Código del tramo ARPSI	ES091_ARPS_IRS-07
Longitud del tramo ARPSI (Km)	0.52
Ciclo de definición	Primer ciclo de la Directiva de Inundaciones
Origen de la inundación	Fluvial
Cauce	Río Zatoya
Término municipal	Ochagavía
Comunidad Autónoma	Comunidad Foral de Navarra
Nº de eventos registrados en el ARPSI	4
Fecha del último evento registrado	11/03/2006
Masa de agua de la DMA	ES091MSPF540

Longitud final del tramo ARPSI (Km)	1.2
Nuevos municipios	-
Nuevas masas de agua de la DMA	ES091MSPF538
Nuevos cauces	Río Anduña

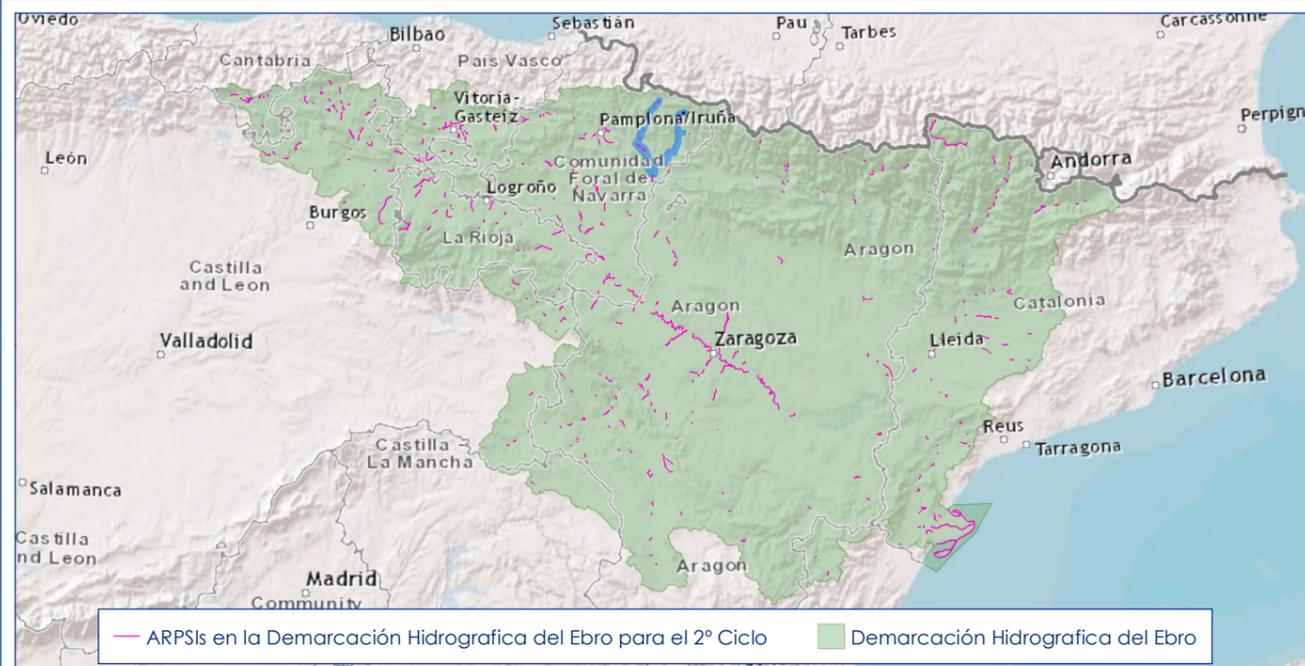
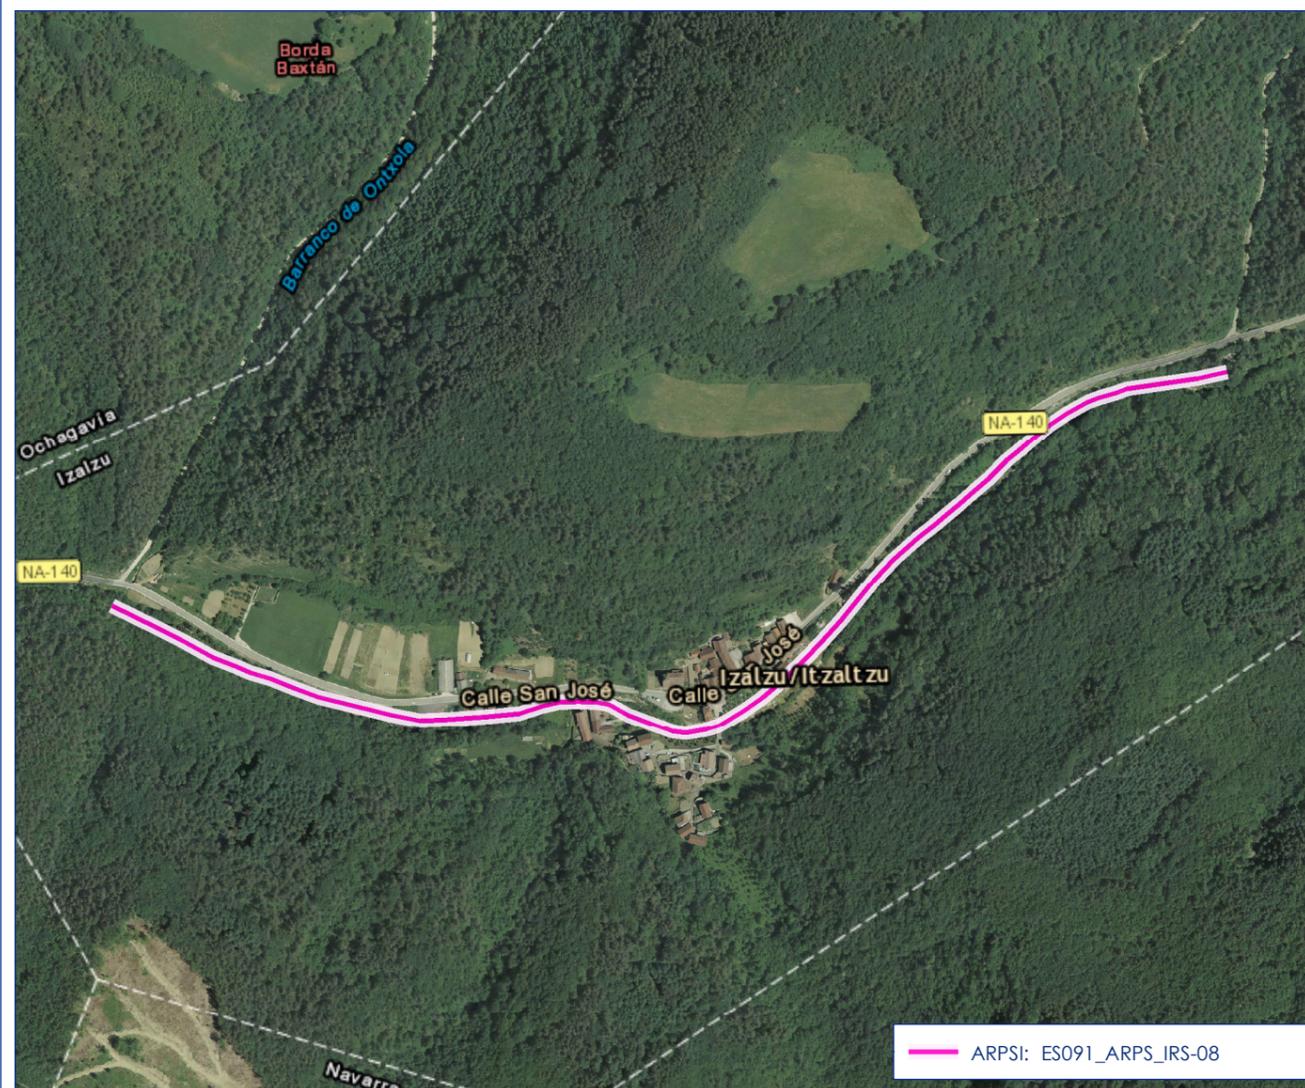
PLANO DE SITUACIÓN DEL TRAMO ARPSI

Nombre del ARPSI	16.-Iratzi-Salazar
Código del ARPSI	ES091_ARPS_IRS
Código del tramo ARPSI	ES091_ARPS_IRS-08
Longitud del tramo ARPSI (Km)	1.26
Ciclo de definición	Segundo ciclo de la Directiva de Inundaciones
Origen de la inundación	Fluvial
Cauce	Río Anduña
Término municipal	Izalzu
Comunidad Autónoma	Comunidad Foral de Navarra
Nº de eventos registrados en el ARPSI	4
Fecha del último evento registrado	11/03/2006
Masa de agua de la DMA	ES091MSPF538

Longitud final del tramo ARPSI (Km)	1.26
Nuevos municipios	Izalzu
Nuevas masas de agua de la DMA	ES091MSPF538
Nuevos cauces	Río Anduña
